# Tutkimusraportti

## Ilmaristen koulu, Vanha osa

Koulukuja 1  
21350 Lieto

8.1.2020

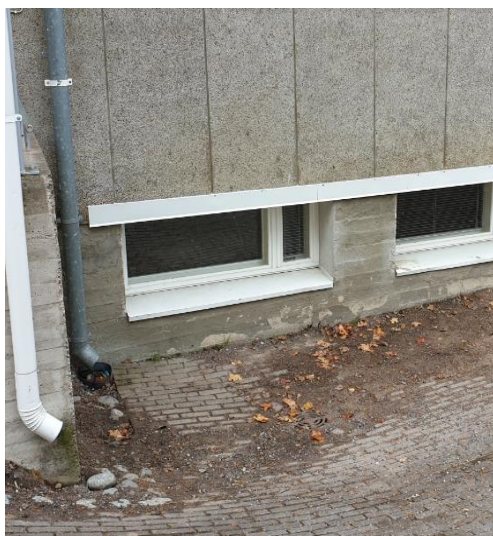
Rakennuksen kuivanapitojärjestelmässä todettiin useita puutteita. Pihamaa laskee paikoin rakennusta päin, mikä lisää perusmuurin kosteusrasitusta (kuva 2). Tutkimuksen aikana muuttaman hulevesikaivon ympärille oli lammikoitunut vettä, minkä perusteella hulevesiputkistossa oli tukos (kuva 3). Syöksytorvien alla ei paikoin ollut rännikaivoa ollenkaan ja paikoin rännikavit olivat tukossa tai ne olivat vääntyneet väärään asentoon (kuvat 4 ja 5). Rakennuksen salaojajärjestelmästä ei ole tietoa.

**Kuva 2.** Pihamaa viettää paikoin rakennusta päin.

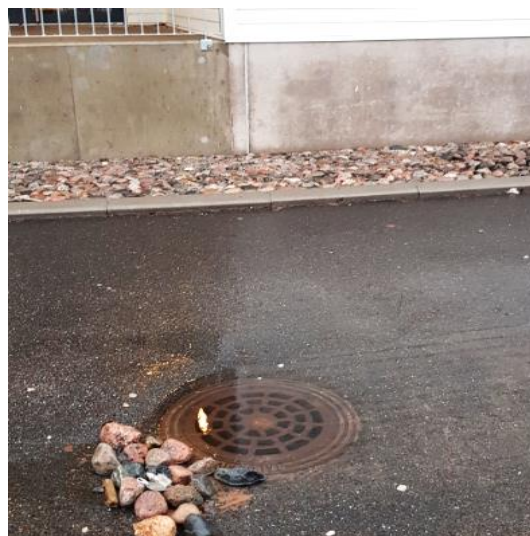
**Kuva 3.** Sadevesikaivo on tukossa.

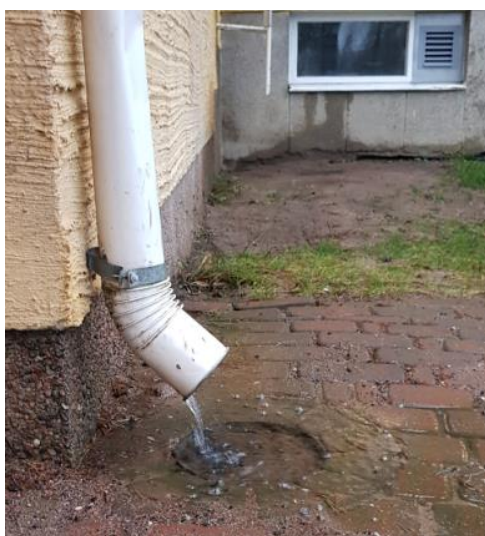
**Kuva 4.** Hulevesi ei kulkeudu hulevesiputkistoon.

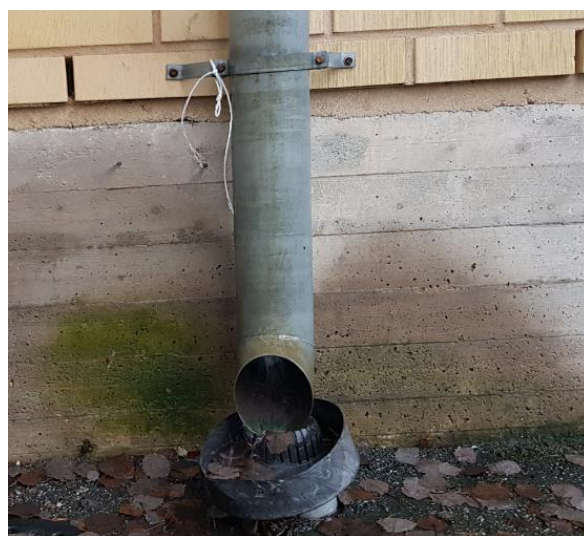
**Kuva 5.** Rännikaivo on vääntynyt paikaltaan.

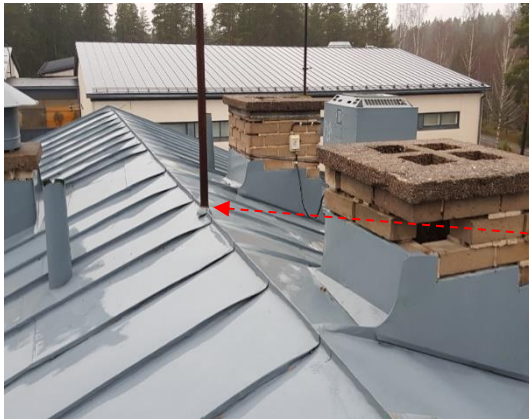
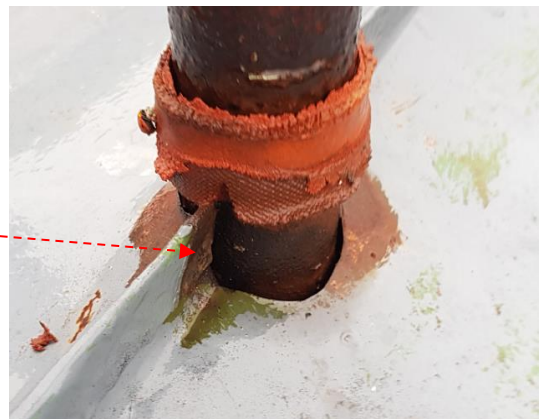
Rakennuksessa on saumapeltikate. Katteen kunto tarkastettiin aistinvaraisesti. Vesikate vaikutti muutoin hyväkuntoiselta, mutta katon läpivienneissä havaittiin puutteita. Läpivientien kohdalla puuttui kittauksia ja tiivistysten kunto oli puutteellinen (kuvat 6-8).

**Kuvat 6 ja 7.** Katon läpiviennin tiivistys on puutteellinen.

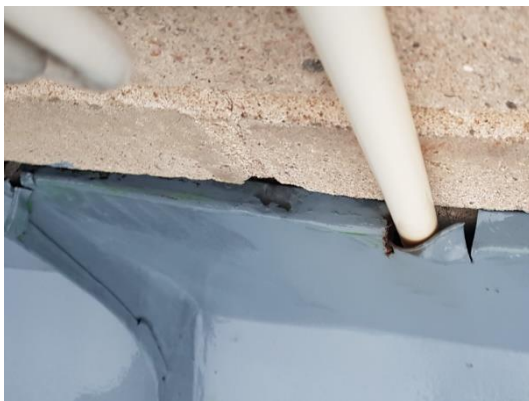
**Kuva 8.** Katon läpiviennin kohdalta puuttuu tiivistemassa.

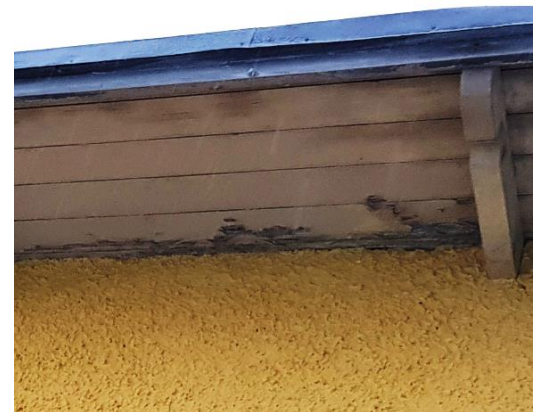
**Kuva 9.** Räystään aluslaudoituksessa oli monin paikoin kosteusjälkeä.

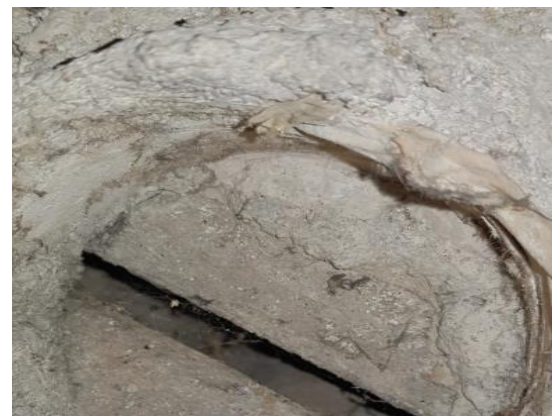
**Kuva 11.** Palopermannon alla on muottilautaa.

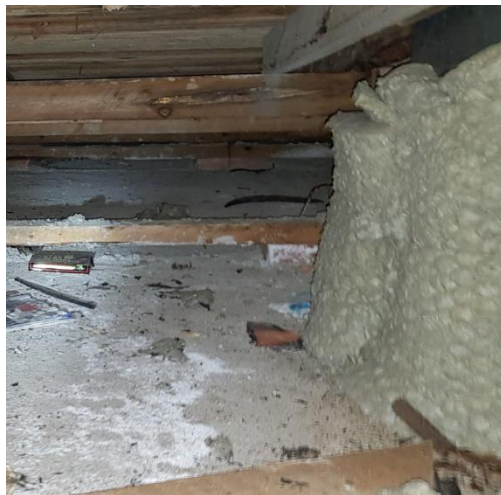
Yläpohjan materiaalinäytteissä ei todettu normaalista poikkeavaa mikrobistoa (**M6**, **M10**).

**Kuva 12.** Yleiskuva opetussiiven yläpohjasta.

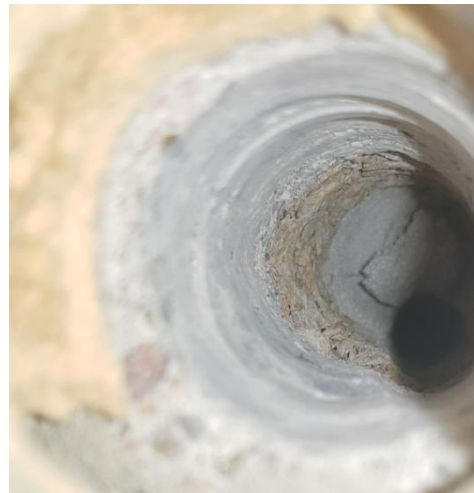
**Kuva 13.** Yläpohjassa on betonilaatan yläpuolella lastuvillalevyä ja kaasubetonia.

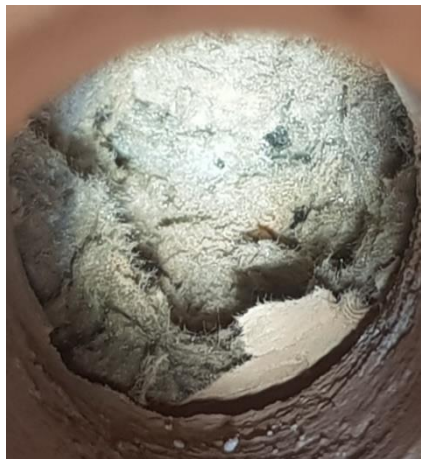
Rakenteesta puuttuu tuuletusväli. Ensimmäisen kerroksen osalta ulkoseinän eristetilasta otettiin 3 kpl mikrobimateriaalinäytteitä (**M15**, **M16**, **M17**), joista yhdessä todettiin aktiivista mikrobikasvustoa. Toisen kerroksen osalta otettiin 2 kpl mikrobimateriaalinäytteitä, joista toisessa todettiin aktiivista mikrobikasvustoa (**M3**, **M11**).

**Kuva 14.** Ulkoseinän lämmöneristeenä on paperipintaista mineraalivillaa.

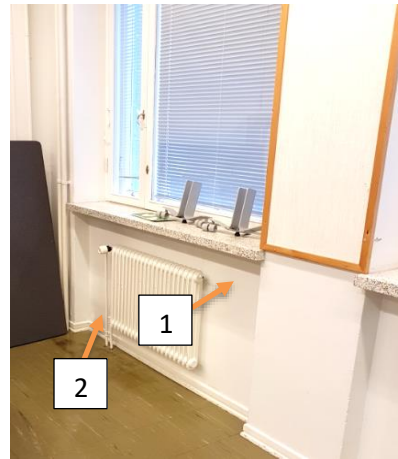
**Kuva 15.** Ensimmäisessä kerroksessa seinän alaosan lämmöneristeinä on lastuvillalevyä mineraalivillan sijasta. Kohdassa 1 lämmöneriste on mineraalivillaa ja kohdassa 2 lastuvillalevyä.

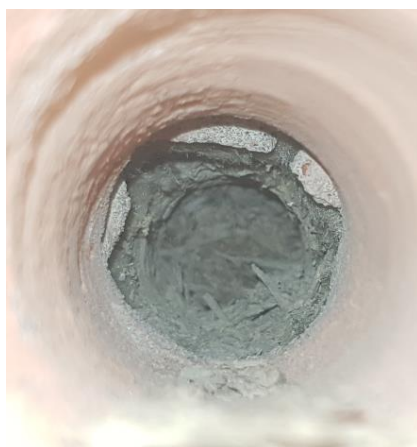
**Kuva 16.** Seinän alaosassa on lastuvillalevyä.

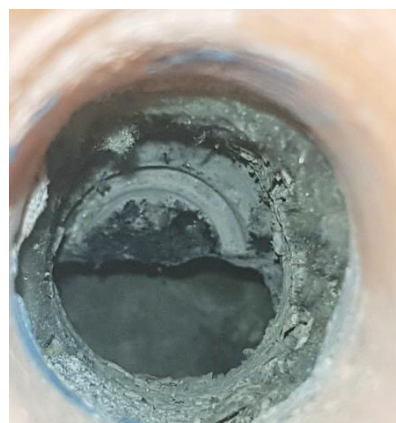
**Kuva 17.** Lastuvillan takana on betonirakenne, jonka pinnassa on bitumisively tms.

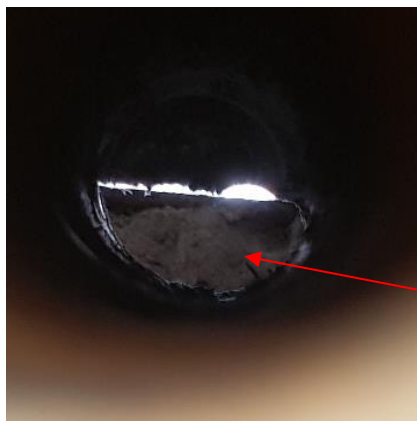
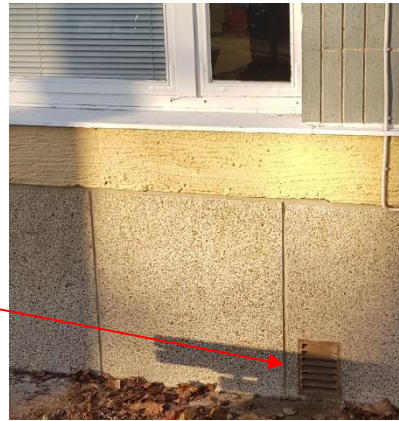
**Kuvat 18 ja 19.** Rakenneavaus sattui tuuletussäleikön kohdalle.

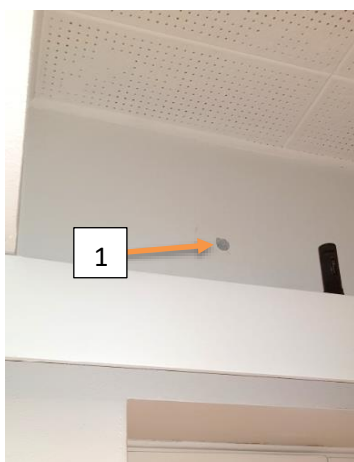
**Kuva 20.** Kuormantasauspalkin takana rakenteessa on lämmöneristeenä lastuvillalevyä.

Kyseisestä rakenteesta otettiin 1 mikrobimateriaalinäyte. Näytteessä ei ollut normaalia poikkeavaa mikrobistoa (**M7**).

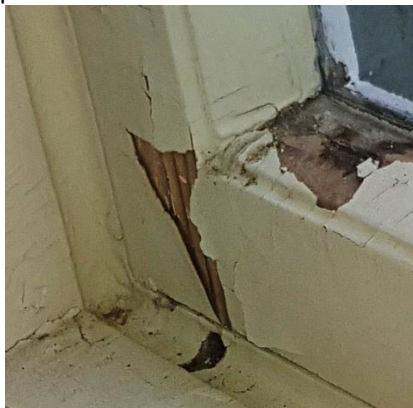
Rakennuksen ikkunat ovat luultavasti alkuperäisiä. Ikkunakarmien ja -puitteiden maalipinnoissa todettiin paikallisia puutteita. Maalipuutteiden takia puurakenteisiin on saattanut imeytyä kosteutta, minkä johdosta puurakenteissa kiinni olevissa tilkevälisteriteissä saattaisi olla kosteusvaurioita (kuva 21). Ikkunan tilkevälisteriteenä on pellavarivettä (kuva 22). Tilkevälisteriteistä otettiin yhteensä 3 kpl mikrobimateriaalinäytteitä. Näytteissä ei todettu normaalia poikkeavaa mikrobistoa.

**Kuva 21.** Ikkunan puitteissa on paikallisia kosteus- / maalivaurioita.

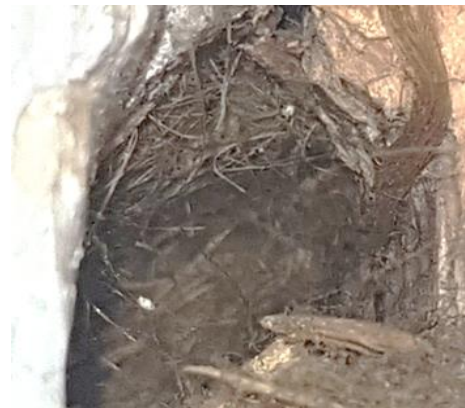
**Kuva 22.** Ikkunoiden tilkevälisteriteenä on pellavarivettä.

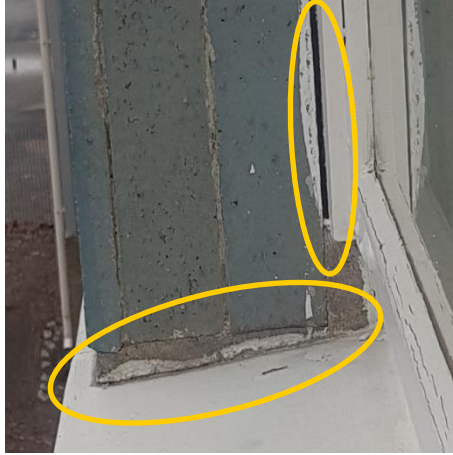
Ikkunanpieliä ei ole tiivistetty ikkunakarmeihin. Myös ikkunan vesipeltien liittymissä pilareihin on puutteita (kuvat 23 ja 24). Puutteista johtuen vettä saattaa päästä rakenteisiin. Vaikka ikkunan tilkevälisteriteissä ei näytteiden perusteella todettukaan mikrobivaurioita, paikalliset vauriot eristeessä ovat mahdollisia.

**Kuva 23.** Ikkunan vesipeltiä ei ole nostettu pilaria vasten. Ikkunankarmia ei ole tiivistetty klinkkerilaattaan. Tiiveyspuutteiden vuoksi rakenteeseen voi päästä vettä.

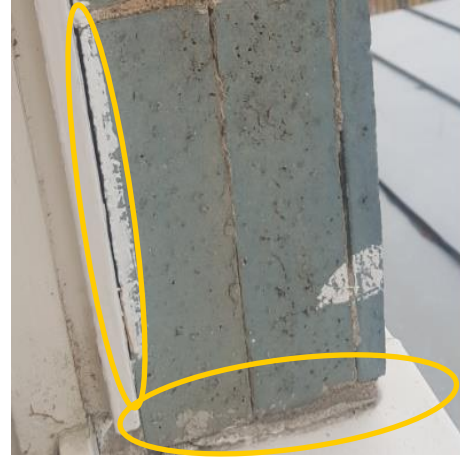
**Kuva 24.** Tiiveyspuutteiden vuoksi rakenteeseen voi päästä vettä.

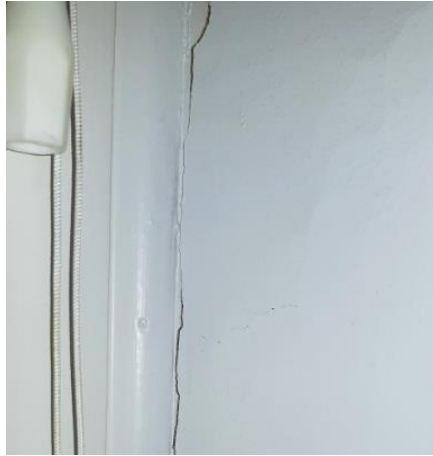
Ikkunarakenteiden liittymät sisäkuoreen eivät ole tiiviitä. Ikkunan tilkevälieristeen erottaa sisäilmasta ainoastaan ikkunalista, listaa ei ole mitenkään tiivistetty. Listojen rajalla todettiin monin paikoin rakoja maalipinnassa. Maalivauriot johtuvat luultavasti siitä, että puurakenteissa tapahtuu vähäistä laajenemista ja supistumista kosteusolosuhteiden muutoksista johtuen, minkä vuoksi maalipinta on revennyt (kuva 25). Ikkunalistojen alla ei ollut tiivistysmassaa (kuva 26). Muita mahdollisia ilmavuotokohtia eristetilasta sisäilmaan ovat sisäkuorimuurauksen ja tiilipilarin liittymäkohdat ja ikkunalaudan ja sisäkuorimuurauksen liittymä. Rakenteen ilmatiiveyttä ei tutkittu merkkiainekokeella, koska jo silmämääräisen tarkastelun perusteella todettiin useita tiiveyspuutteita. Seinärakenteen epätiiviiden vuoksi eristetilasta on ilmayhteys sisäilmaan.

**Kuva 25.** Ikkunalistan rajalla oleva maalipinta on revennyt.

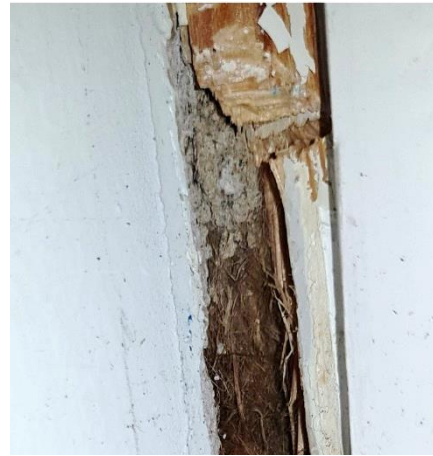
**Kuva 26.** Ikkunalistan alla ei ole tiivistysmasoja. Ikkunan karmin ja sisäkuoren rajapintaa ei ole tiivistetty mitenkään.

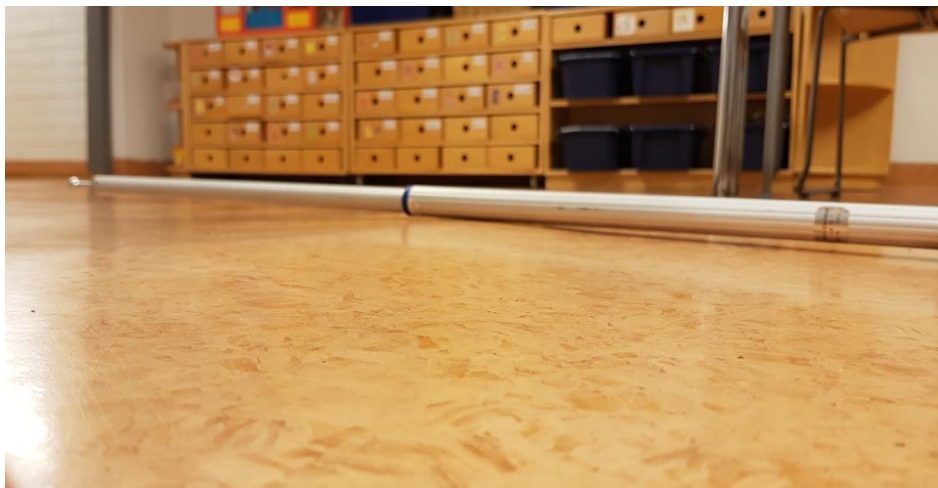
perusteella lattianpäällyste on vaurioitunut. Kodinhoitohuoneessa lattia on kosteus- / matto-  
vaurioiden lisäksi pahasti panunut. Lattian keskiosalla on noin 4 cm korkea harjanne, mikä joh-  
tuu laatan painumasta (kuva 27).

**Kuva 27.** Lattialaatta on pahasti koholla.

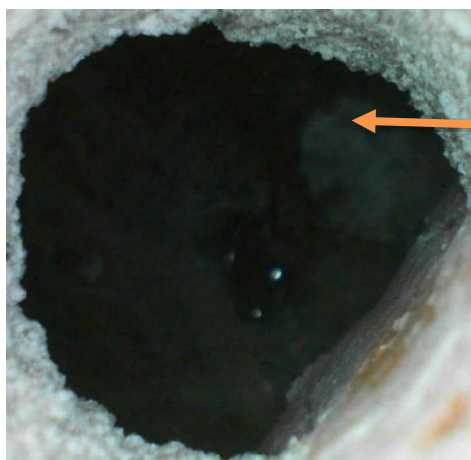
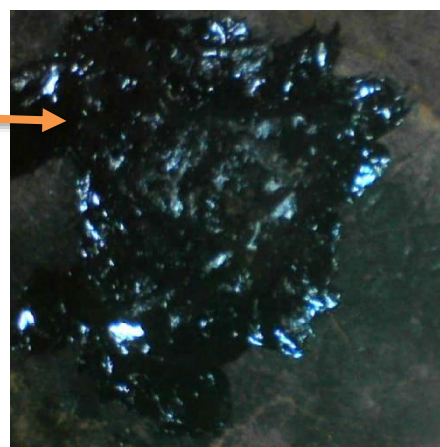
**Kuvat 28 ja 29.** Sisäkuorimuurauksen takana olevan perusmuurin pinnassa on bitumisively.

Kellarin seinissä ei ole lämmöneristettä, minkä vuoksi rakenteesta ei otettu mikrobimateriaalinäytteitä. Bitumisivelystä määritettiin PAH-yhdisteiden pitoisuudet (kuvat 28 ja 29). Materiaalissa ei ollut normaalista poikkeavaa määrää PAH-yhdisteitä. Kellarikerroksen sisäilma oli aistinvaraisesti arvioiden tunkkaista. Ilman tunkkaisuus selittyy luultavasti vaurioituneilla lattianpäällysteillä.

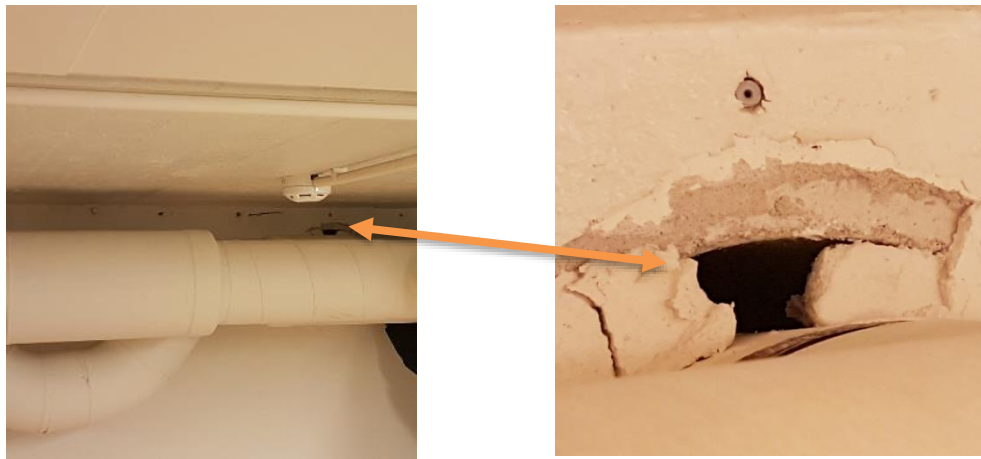
Oleskelutiloista todettiin ilmayhteys tekniseen tilaan (kuvat 30 ja 31). Merkkisavutestin perusteella tekninen tila oli tarkastushetkellä alipaineinen kodinhoitohuoneen suhteen, minkä vuoksi ilman kulkusuunta on puhtaista tiloista kohti likaisempia tiloja. Pidemmän aikavälin paine-eroseurantaa ei kyseisten tilojen osalta tehty.

**Kuvat 30 ja 31.** Teknisen tilan ja kodinhoitohuoneen välillä on ilmayhteys.

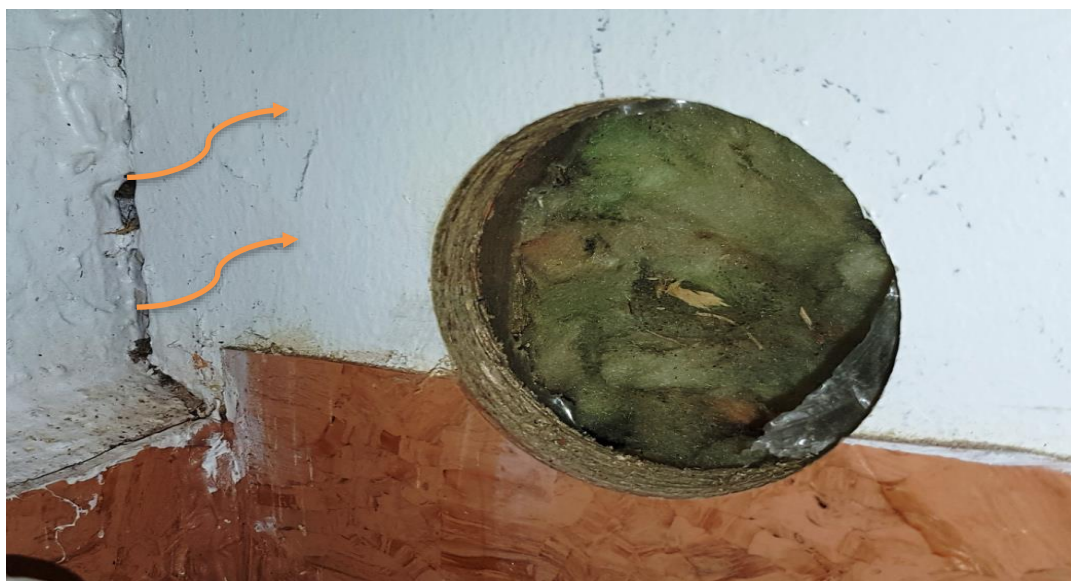
Vanhasta ulkoseinärakenteesta otettiin 2 kpl mikrobimateriaalinäytteitä, joissa molemmissa todettiin aktiivista mikrobikasvustoa. Vanha ulkoseinärakenne on epäpuhtauslähde.

**Kuva 32.** Vanhassa ulkoseinärakenteessa todettiin aktiivista mikrobikasvustoa. Rakenteesta on suora ilmayhteys sisäilmaan.

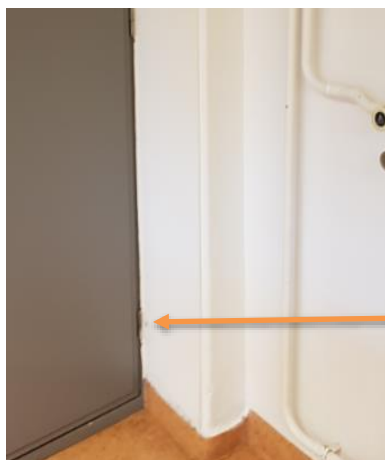
**Kuva 33.** Tiilipilaria vasten on puukuitulevy.

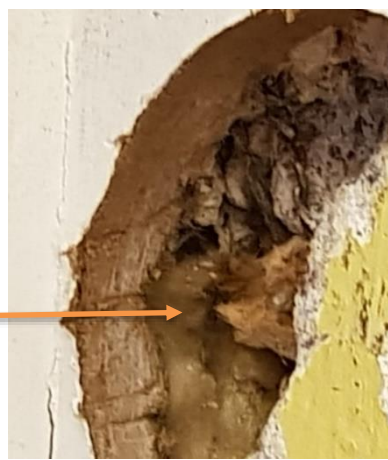
**Kuva 34.** Pilarin takana on mineraalivillaeristettä.

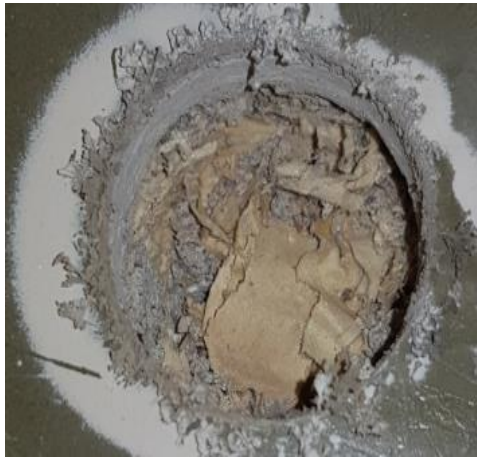
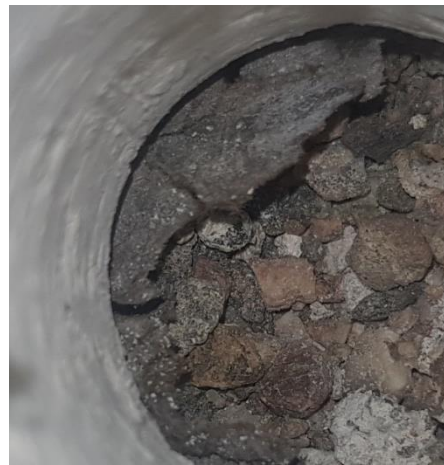
**Kuvat 35 ja 36.** Pintalaatan alla on irrotuskerros, jossa on tervapaperia, pahvia ja soraa.

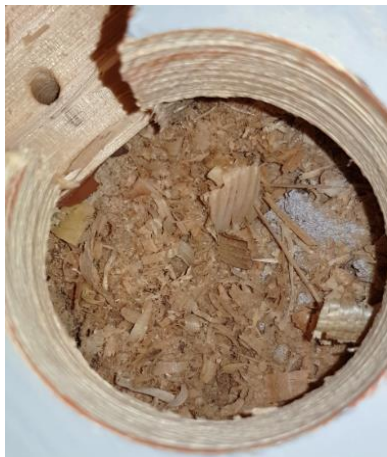
**Kuva 37.** Välipohjan eristeenä on purueristettyä. Eristeen ja lattialaudan välissä ei ole ilmansulkua.

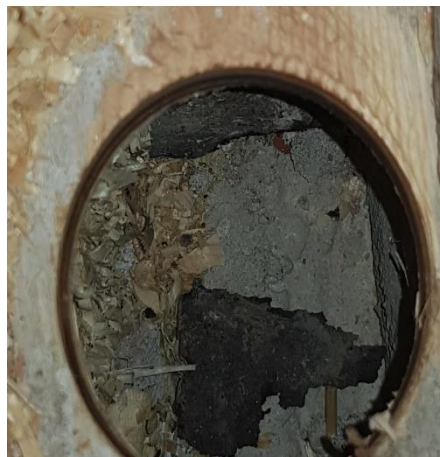
Tilan 106 purueristeestä otettiin mikrobimateriaalinäyte (kuva 38). Näytteessä oli mukana kaarnaa ja purueristettä sekä eristetilojen välissä olevaa raakalautaa (**M19**). Näytteessä ei todettu mikrobivaurioita. Huoneeseen tehtiin toinen rakenneavaus ulkoseinälinjan läheisyyteen. Tässä kohdassa välipohjassa oli runsaasti rakennusjätettä, kuten muurauslaastia, pellavarivettä ja tiiltä yms., minkä vuoksi rakennetta ei päästy tarkastamaan. Rakenneavauksesta otettiin materiaalinäytteet pellavariveestä ja muurauslaastista (**M20, M21**). Näytteissä ei ollut normaalia poikkeavaa mikrobistoa.

**Kuva 38.** Raakalautaan on porattu rasiaterällä reikä. Raakalaudan alapuolella on toinen eristetila, jossa on purueristettä, kaarnaa ja puurakenteita.

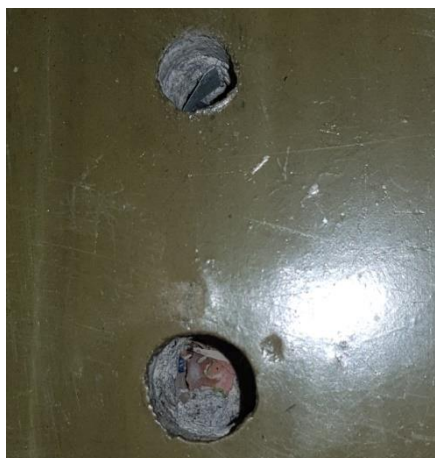
Muissa huoneissa välipohjarakenteessa havaittiin epätiiviyttä putkiläpivientejä ja joitakin paikkaamattomia reikiä lattiassa (kuvat 40, 42 ja 43). Välipohjarakenteessa todettujen epätiiviysohjohtien vuoksi rakenteen tiiveyttä ei lähdetty selvittämään merkkiainemenetelmällä.

**Kuva 40.** Välipohjassa on paikkaamattomia reikiä.

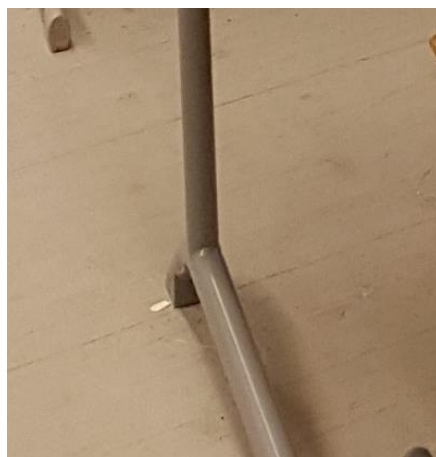
Huoneessa 106 välipohjarakenne poikkeaa muista tutkituista huoneista siten, että huoneen lattianpäällysteenä on lattialautaa (kuva 41). Lattialauta on suoraan purueristeen päällä. Rakenteessa ei ole minkäänlaista ilmansulkukerrosta, joten ilma pääsee liikkumaan lattialaudan raoista eristetilan ja huonetilan välillä painesuhteista riippuen.

**Kuva 41.** Ilmaa pääsee kulkeutumaan eristetilasta lattialautojen raoista sisäilmaan.

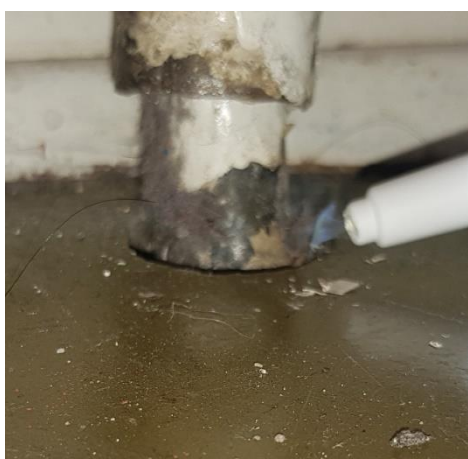
**Kuva 42.** Patteriputken läpivientien kohdat eivät ole tiiviitä.

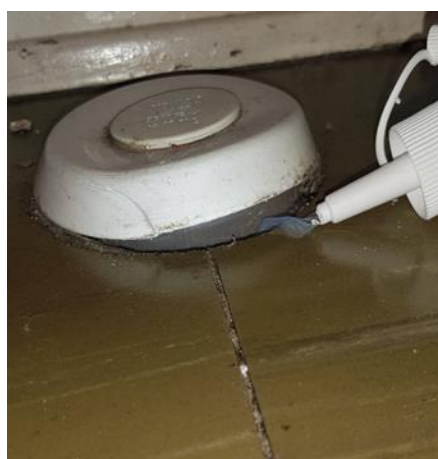
**Kuva 43.** Tulpatun viemärin läpiviennin kohdalta todettiin ilmayhteys eristetilaan.

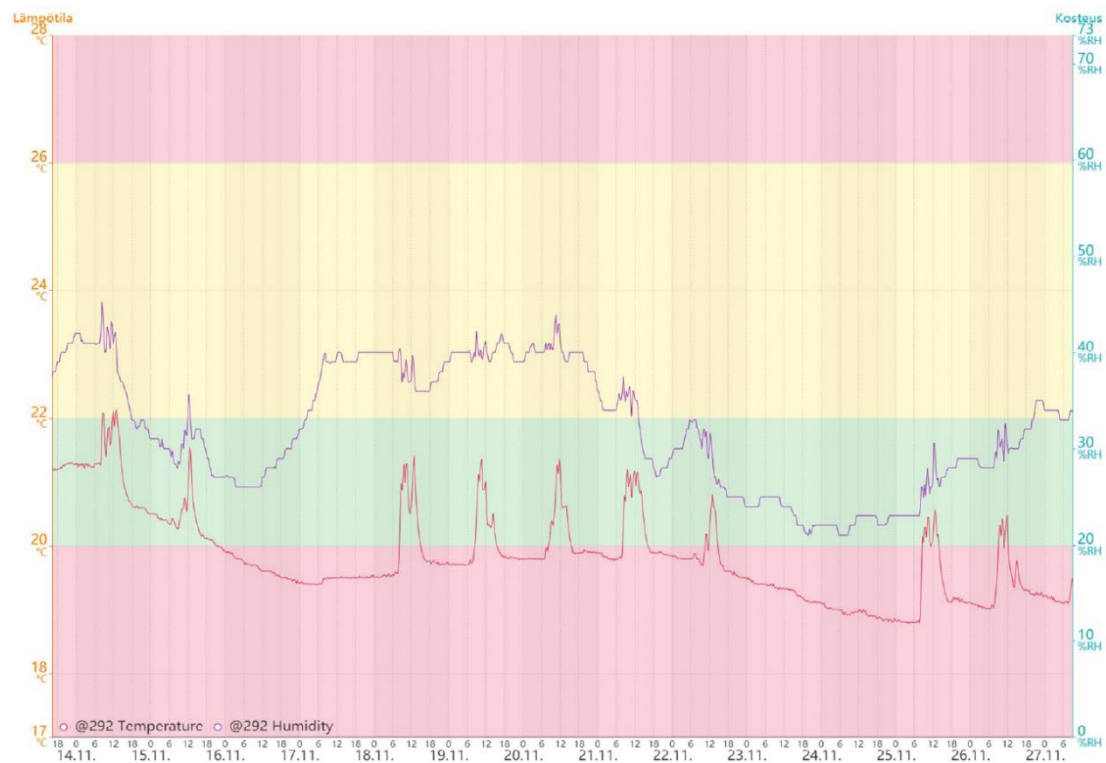
Hiilidioksidipitoisuudet olivat kaikissa tiloissa tavanomaiset (S2 luokassa). Sisäilman suhteelliset kosteudet (RH% 15-40) olivat kaikissa tiloissa tavanomaisia. Kellarikerroksessa ja ensimmäisessä kerroksessa lämpötilat olivat tavanomaisia. Toisessa kerroksessa lämpötilat olivat selvästi muita kerroksia alempia niiden ollessa pääsääntöisesti välillä 18...21 °C. Toisessa kerroksessa lämpötilat olivat sisäilmastoluokan S3 mukaisia, kun ne muissa tiloissa olivat sisäilmastoluokan S2 mukaisia. Kuvassa 44 on esitetty esimerkkikuvaaja T/ RH- kuvaajasta.

**Kuva 44.** Luokassa 203 lämpötila on pääosin välillä 18...21 °C ja ilman kosteus on välillä 15...30 RH %.

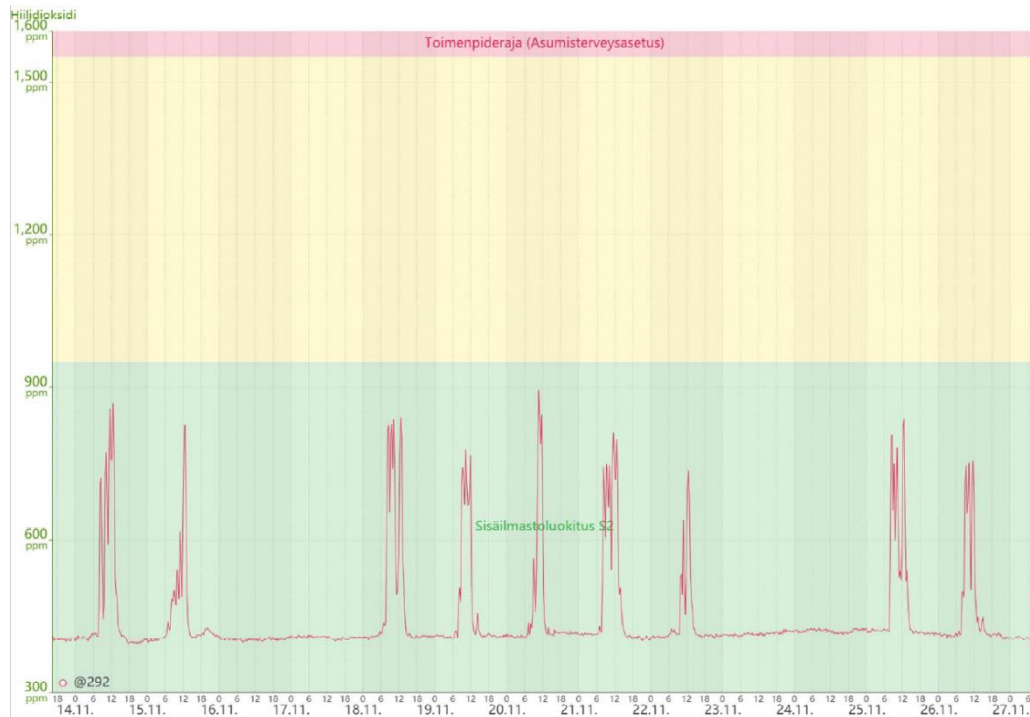
**Kuva 45.** Luokassa 203 hiilidioksidipitoisuus on alle 900 ppm tason.

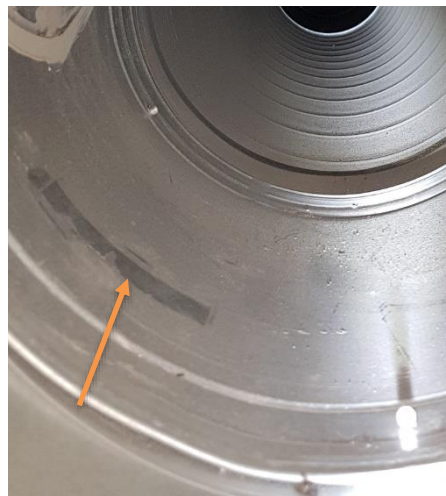
**Kuva 47.** Tuloilmakanavat olivat likaisia. Kuvassa näkyy kirkkaampana alueena geeliteipinäytteenottoa.

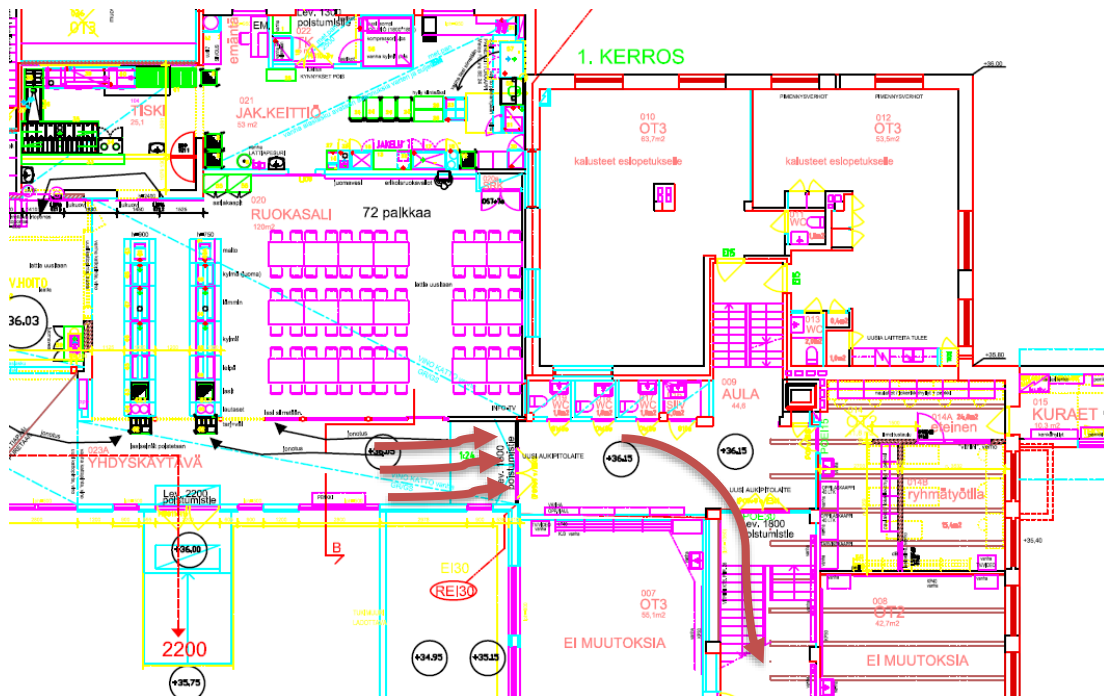
Ensimmäisen ja toisen kerroksen välillä paine-eroa oli noin 10 Pa. Kerrosten välillä on ilmayhteys portaikon kautta, joten paine-ero selittyy ainakin osin hormiefektillä. Vanhan osan painesuhteisiin vaikuttaa myös siihen yhteydessä olevat laajennusosat (kuva 48). Vanha osa oli tutkimushetkellä selvästi alipaineinen lännenpuoleisen uudisosan suhteen. Keittiö- ja ruokasalitalasta kulkeutui ruoan hajua vanhaan osaan. Ilman virtaus vanhaan osaan oli huomattavaa rakennusten välissä oleva palo-oven kohdalla. Vaikka osien väliltä ei tehtykään paine-eromittauksia, on oletettavaa, että uudisosan ilmanvaihto vaikuttaa merkittävästi vanhan osan painesuhteisiin.

**Kuva 48.** Laajennusosasta kulkeutui ruoan hajua vanhaan osaan. Ilman virtaus oli huomattavaa rakennusten välissä olevan palo-oven kohdalla.

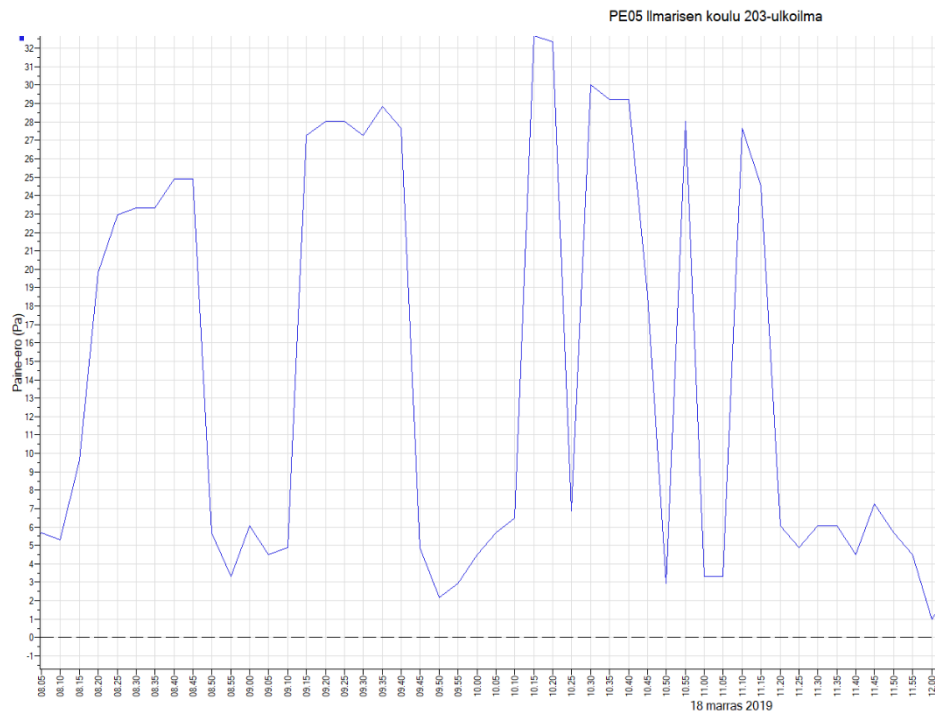
Paine-erokuvaajien perusteella rakennuksen toisen kerroksen käytävä vaikuttaisi olevan voimakkaasti ylipaineinen luokkatilojen suhteen, sillä luokkatilat ylipaineistuvat opetustuntien ajaksi (kuva 49). Luokkatilojen ylipaineistuminen selittyisi sillä, että opetustuntien aikana luokan ovia pidetään auki. Luokkatilojen ja käytävätilojen väliltä ei mitattu paine-eroja. Kyseisten tilojen välillä tulisi tehdä paine-eroseurantaa, jotta voitaisiin tarkistaa, johtuuko toisen kerroksen opetustilojen ylipaineisuus käytävätilojen ylipaineisuudesta luokkatilojen suhteen. Ilmanvaihdon peruseriaatteena on, että ilma siirtyy puhtaista tiloista likaisia tiloja kohti. Näin ollen käytävätiloista ei tulisi kulkeutua ilmaa opetustiloihin. Toinen selitys opetustilojen ylipaineistumiselle opetustuntien ajaksi saattaisi olla ilmanvaihdon hiilidioksidiohjauksella, mikäli sellainen järjestelmä on käytössä. Tämä edellyttäisi merkittävää epätasapainoa tulo- /poistoilman välisessä suhteessa ilmanvaihdon ollessa tehostettuna. Voimakas ylipaine lisää riskiä rakenteiden vaurioitumiselle, koska tilan ollessa ylipaineinen vesihöyryä kulkeutuu rakenteisiin päin, minkä johdosta vesihöyryä saattaa tiivistyä rakenteisiin.

**Kuva 49.** Toisen kerroksen luokahuoneen ylipaineisuus lisääntyä opetuskäytön aikana.

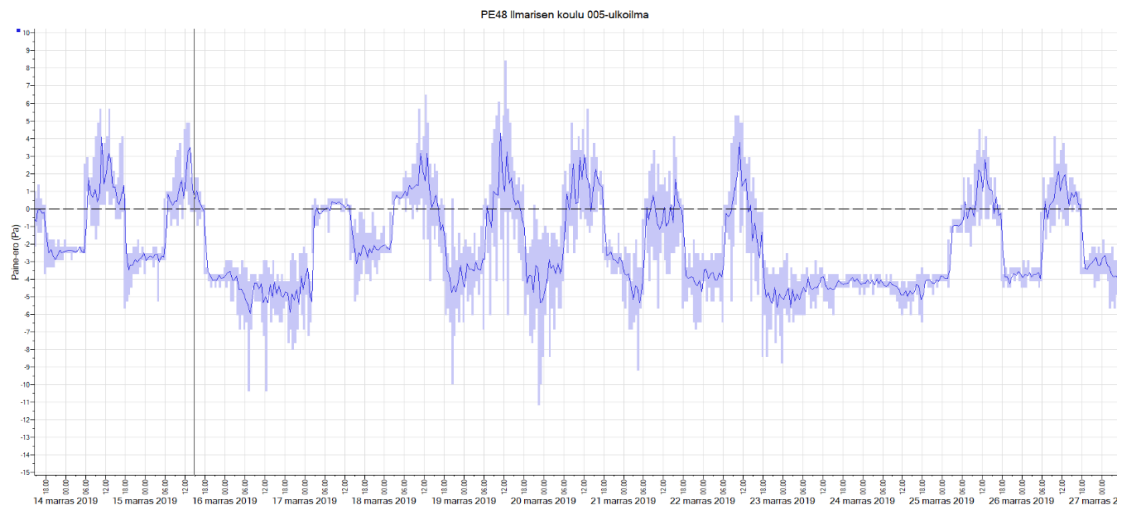
Ensimmäisessä kerroksessa tilat olivat päiväsaikaan ylipaineisia ja ilta- / yöaikaan alipaineisia (kuva 50). Paine-erokuvaajassa on selvä jaksollisuus. Päiväsaikaan IV-kone käy ilmeisesti käyttöasennossa 1 ja muulloin konetta käytetään käyttöasennolla ½. Kuvaajan perusteella koneen tulo-/poistoilmamäärien suhde muuttuu koneen eri käyttöasennossa. Tilojen alipaineistuminen käyttöajan ulkopuolella saattaa selittyä myös rakennuksen erillispoistoilla. Toisaalta rakennuksen painesuhteisiin vaikuttaa siihen yhteydessä olevat laajennusosat. Alipaineisuudesta ja vaipparakenteen epätiiveydestä johtuen ulkoseinärakenteesta pääsee kulkeutumaan epäpuhtauksia sisäilmaan.

**Kuva 50.** Ensimmäisen kerroksen luokkahuone on ylipaineinen päiväsaikaan.

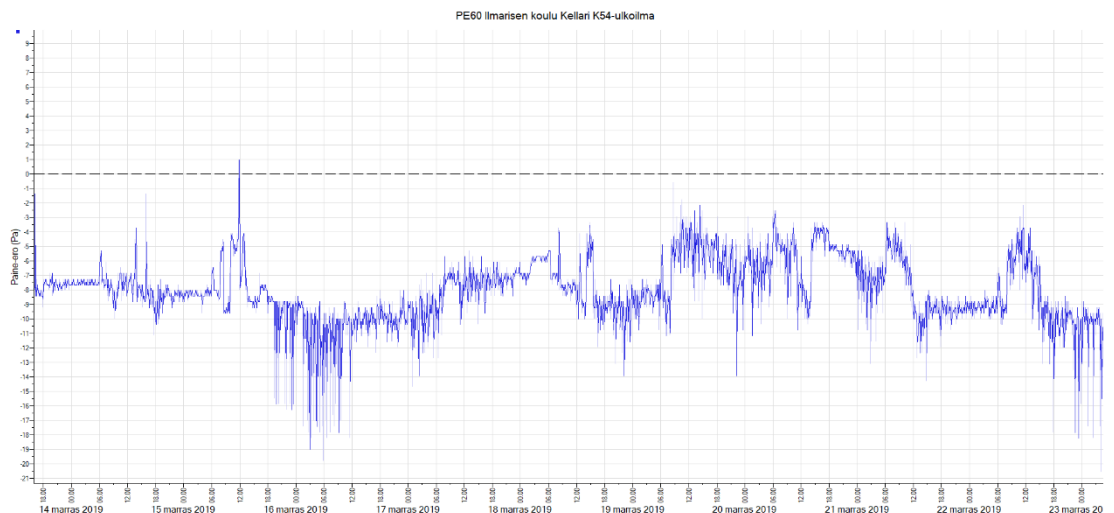
Kellaritila oli jatkuvasti alipaineinen ulkoilman suhteen, minkä vuoksi epäpuhtauksia pääsee kulkeutumaan rakenteista sisäilmaan (kuva 51). Kellarikerroksessa todettujen kosteus- ja mikrobivaurioiden vuoksi tilan alipaineisuus muiden tilojen suhteen on tavoiteltavaa. Tällöin kellarista ei pääse kulkeutumaan epäpuhtauksia ylempiin kerroksiin.

**Kuva 51.** Kellarikerros on jatkuvasti alipaineinen ulkoilman suhteen.

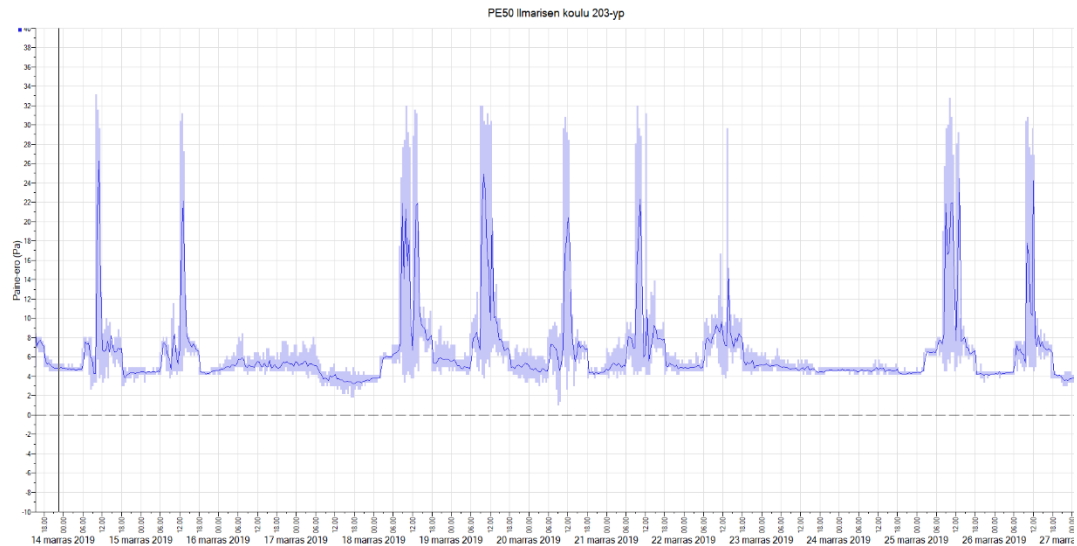
ajaksi lähes + 30 Pa ylipaineisiksi, jolloin riski rakenteiden vaurioitumiselle kasvaa merkittävästi. Tämän vuoksi tulee selvittää, mistä tilojen käytön aikainen merkittävä ylipaineisuus johtuu.

**Kuva 52.** Toinen kerros on jatkuvasti ylipaineinen yläpohjatilan suhteen.
