JOKILAAKSON KOULU

## Tutkimusraportti

Laadunvarmistusmittaus mallihuoneessa 219

Projekti 6812

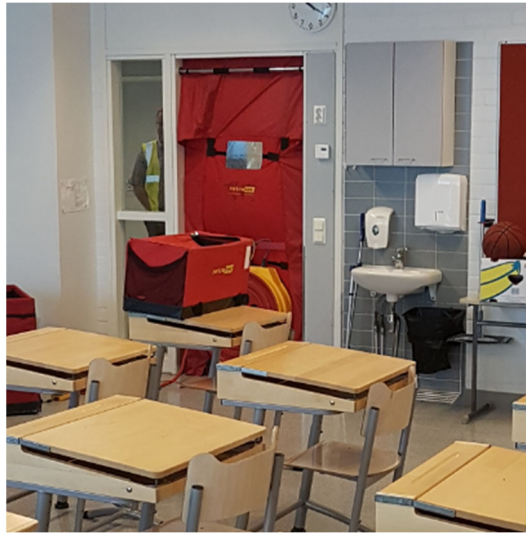
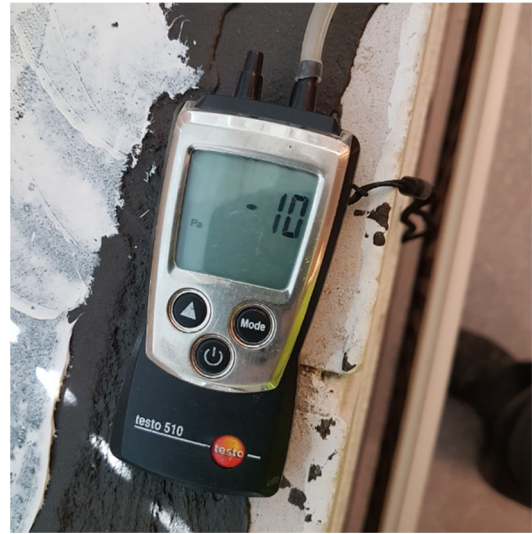
**Kuvat 1–2.** Luokkatila alipaineistettiin ovipuhaltimella. Kuvan paine-ero (-10 Pa) luokkatilan 219 ja ulkoilman välillä.

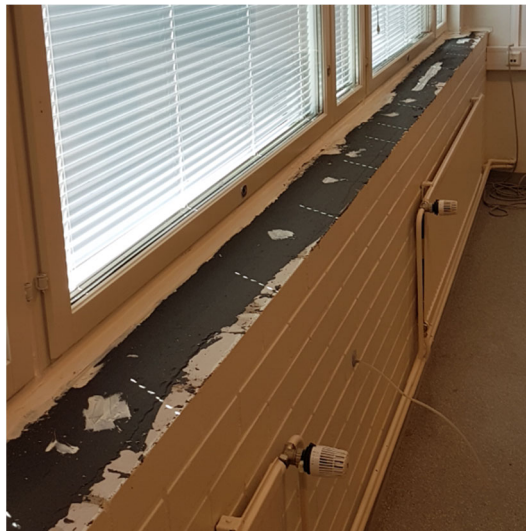
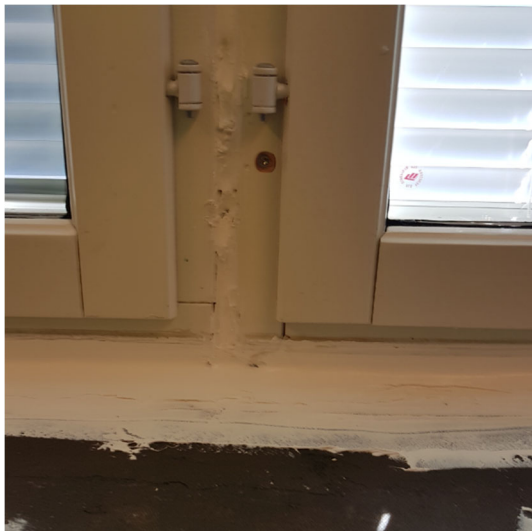
Rakennuksen ulkoseinien tiilimuurauksen takana olevan höyrnsulkumuovin liittymiä ei ollut tiivistetty liittyviin rakenteisiin ja tutkimusraportissa (Sirate Group Oy 21.5.2020) ikkunapenkin alta havaittiin laajoja merkittäviä ilmavuotoja eristetilasta sisäilmaan. Tiivistyskorjauksissa puinen ikkunapenkki oli irrotettu ja höyrnsulkumuovi sekä sisäkuorimuurauksen yläreuna oli tiivistetty (kuvat 3 ja 4).

**Kuvat 3–4.** Ikkunalaudan alta höyrnsulun liittymät tiivistetty tiivistys massoilla ja ikkunoiden liittymät tiivistetty kittamalla.

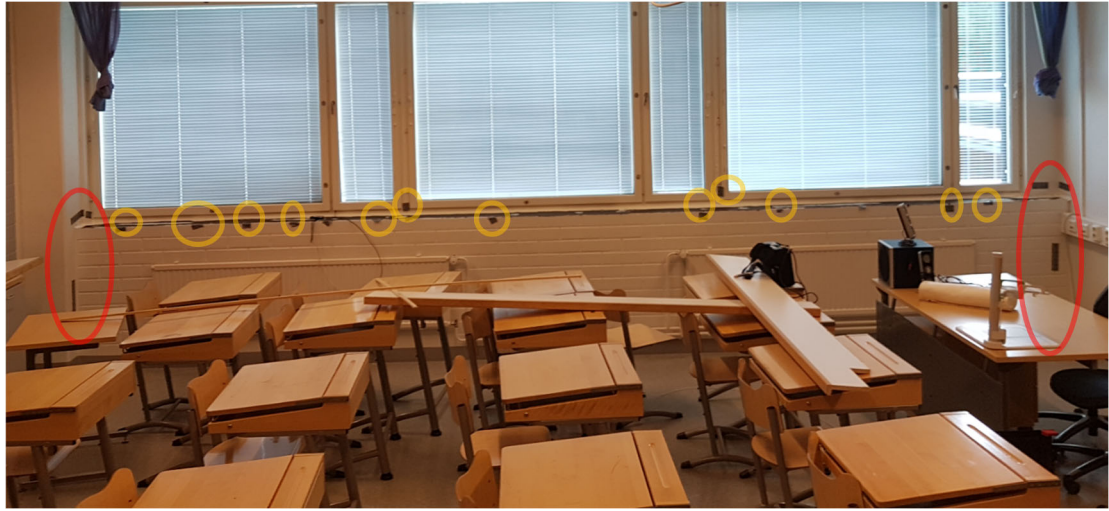
Ikkunaliittymissä todettiin pistemäisiä/vähäisiä ilmavuotoja, mutta sisäkuoren ja pilareiden liittymissä oli merkittäviä ilmavuotoja (kuva 5).

**Kuva 5.** Tilasta 219 havaitut ilmavuodot, merkittävät merkattuna punaisella ja vähäiset/pistemäiset oranssilla.

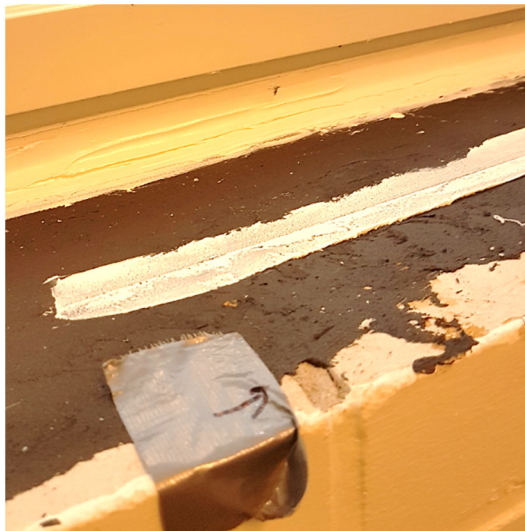
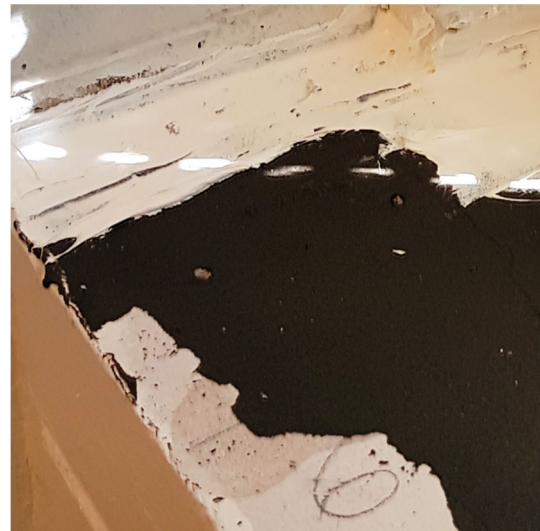
Aiemmassa tutkimuksessa ulkoseinän ja ikkunan liittoksessa oli havaittu merkittäviä ilmavuotoja sisäilmaan. Tiivistyskorjausten seurauksena ikkunan liittymästä havaittiin vähäisiä ilmavuotoja tiilimuurauksen saumojen kohdalta, joissa tiivistys päättyi kesken tiilen (kuva 6) sekä rei'istä tiivistyksen ja tiilen pinnassa (kuva 7).

**Kuvat 6–7.** Ilmavuotoja tiivistetyssä sisäkuorirakenteessa.

1. Muurauksen ja pilarin liittymien tiivistys.
2. Yläreunan tiivistyksen ulottaminen koko muurauksen yläreunan alalle.
3. Kaikkien näkyvien reikiä tiivistäminen muurauksen yläpinnassa.

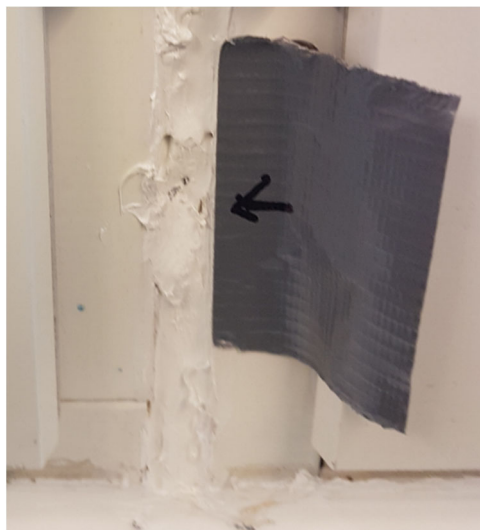
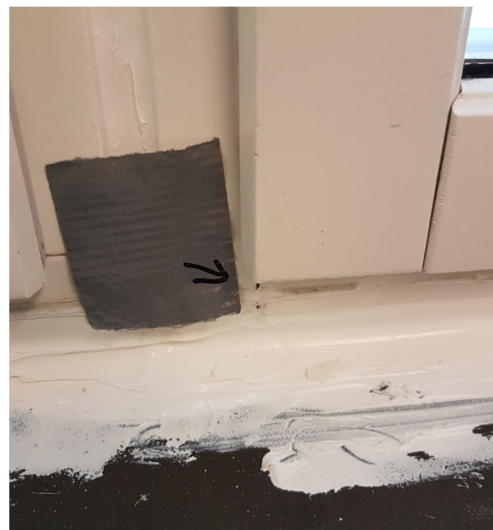
Ikkunoiden välit olivat tiivistetty kittamalla ja osassa liittymistä havaittiin pistemäisiä ilmavuotoja kohdista, joissa kittauksen pinnassa oli näkyviä puutteita (kuva 8). Ikkunan karmin liittoksessa on rakoja, joista on eristetilasta vähäisiä ilmavuotoja (kuva 9).

**Kuvat 8–9.** Ilmavuotoja ikkunarakenteissa.

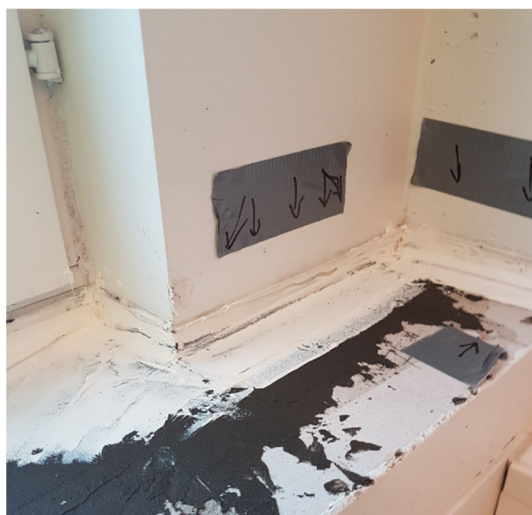
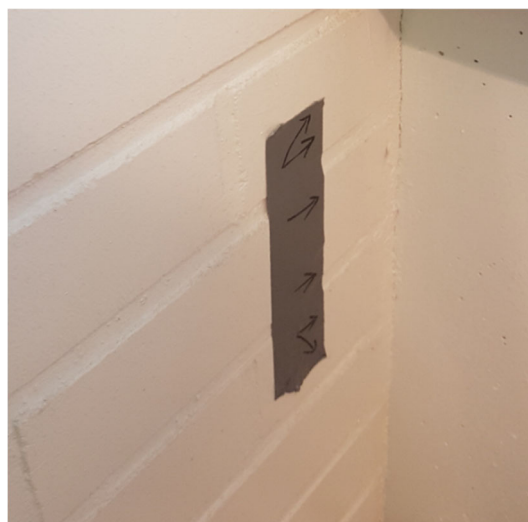
Ulkoseinän tiilimuuraus rajoittui luokkatilan nurkissa betonipilareihin. Pilarin ja tiilimuurauksen liittymässä oli merkittävimmät ilmavuodot. Muuratun seinän yläreunassa liittymässä oli tiivistyksessä käytetyn kitin läpi merkittäviä ilmavuotoja ja sivuissa muurauksen ja betonipilarin välistä tiilen saumasta merkittäviä ilmavuotoja (kuvat 10-11).

**Kuvat 10–11.** Ilmavuotoja pilarin ja sisäkuoren liittymässä
