JOKILAAKSON KOULU

Tutkimusraportti

A-osan yläpohjan tiivistyskorjausten laadunvarmistus ja kuitunäytteet tuloilmakanavista

10.11.2020

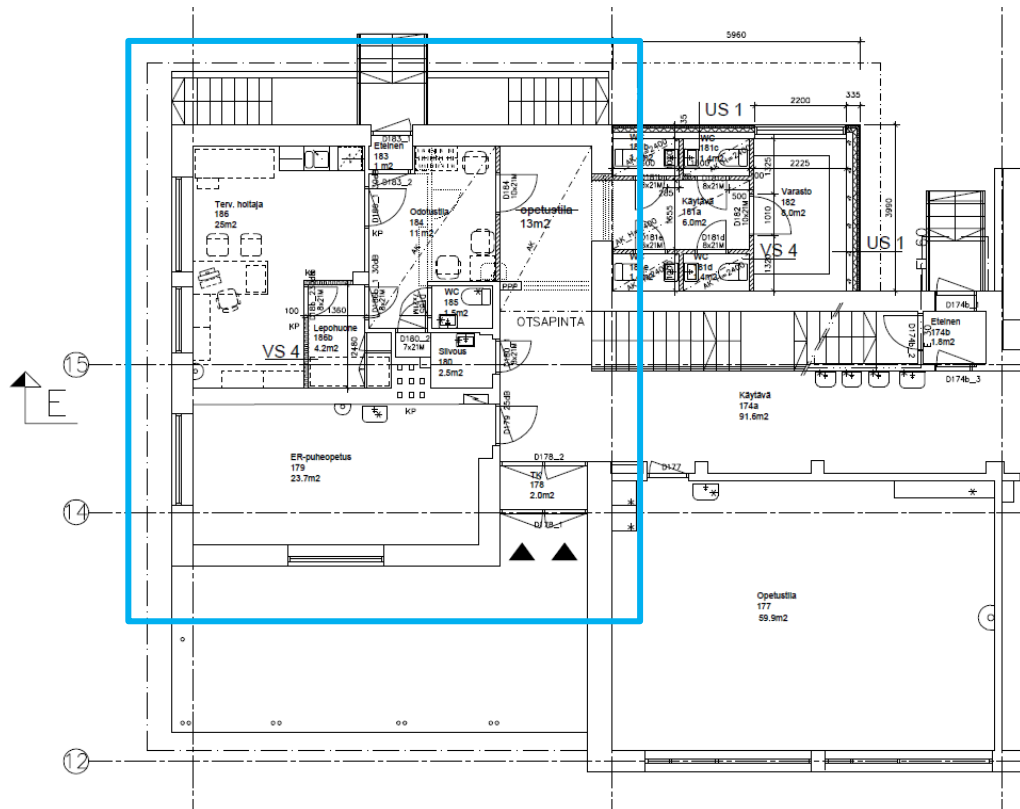
Ilmavuototutkimus suoritettiin vanhan osan matalalle osalle (kuva 1) RT 14-11197 -ohjekortin mukaisesti. Merkkiainetta (viisiprosenttista vedyn ja typen seosta) laskettiin yläpohjan eristetilaaan yläkautta (palopermannolta käsin) ja merkkiaineen kulkeutumista sisäilmaan havainnoidtiin vetyilmaisimella (Adixen 9012 XRS Hydrogen Leak Detector). Merkkiainetutkimuksen edellyttämä paine-ero (n. 10 Pa) tutkittavan rakenteen yli saatiin aikaiseksi säädettävällä puhaltimella (Retrotec DM32). Paine-eroa tutkittavan rakenteen yli seurattiin paine-eroanturilla (Series MS Magnesense, Dwyer).

Kuva 1. Ilmavuototutkimus yläpohjasta suoritettiin 1950-luvulla rakennetun matalalle osalle, missä sijaitsevat kouluterveydenhuollon tilat.

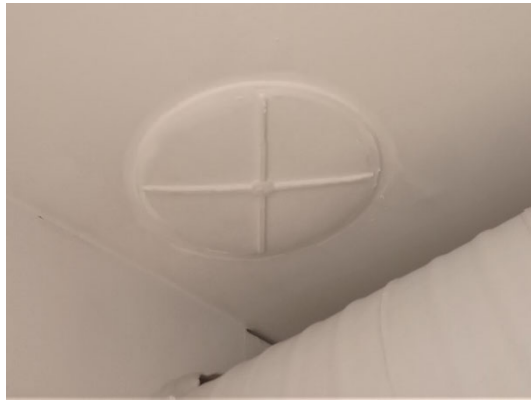
Tutkittavissa tiloissa näkyvien vanhojen painovoimaisten poistoilmaventtiilien lautaset oli tiivistetty kittamalla reunoista (kuva 2).

Kuvat 2. Vanhan painovoimaisen venttiilin kierrettävät lautaset oli tiivistetty kittaamalla reunoista.

Suoritettujen mittausten perusteella A-osassa tehtyjen venttiilien kittaamisella ei ole ollut merkitystä yläpohjan eristetilasta olevien ilmavuotojen määrään. Venttiilien kittaaminen ei tarkastuksen mukaan ole täysin tiivis ja laaja-alaisia ilmavuotoja yläpohjasta huonetiloihin todettiin muualtakin kuin venttiilien kautta. Yläpohjassa on todettu mikrobivaurio ja voimakasta mikrobiperäistä hajua. Kevyillä tiivistyskorjauksilla ei voida saavuttaa täysin tiivistä rakennetta.

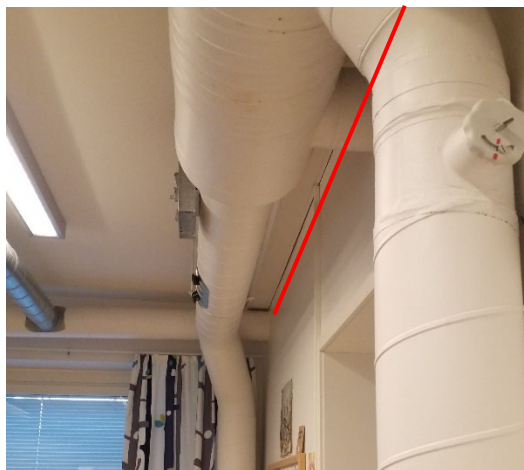
Merkkiainekokeessa ilmavuotoja yläpohjasta todettiin merkittävästi kuraattorin huoneessa (tila 179) ja sen odotustilassa (tila 179) kivirakenteisten väliseinän yläosasta, vuotopaikkaa ei pystytty tarkoin määrittämään sähkökoteloiden takia (kuva 3). Ilmavuotoa yläpohjasta havaittiin myös terveydenhoitajan huoneen (tila 186) ja odotustilan (tila 184) välisen seinän yläosasta alakaton päältä sekä puretun väliseinän kohdalta (kuva 4). Näiden lisäksi vuotoa todettiin siivouskomerosta viemärikotelon luukun ja altaan viemäriputken liittoksesta ja kynnyksen oven karmin alaosasta (kuva 5). Kuten aiemmassa kuntotutkimuksessa, myös tässä tutkimuksessa matalan osan ja korkeamman osan liittymästä todettiin ilmavuotoa toisessa kerroksessa (kuva 6). Painovoimaisen ilmanvaihdon venttiilien tiiveys tarkistettiin WC:n venttiilin kohdalta laskemalla merkkiainetta suoraan venttiiliin päälle (kuva 7). Ilmavuotoa todettiin paikallisesti venttiiliin reunalta (kuva 8).

Kuva 3. Kuraattorin huoneen (pohjakuvasa 176 ER-puheopetus) väliseinän yläosasta sähkökoteloinnin takaa todettiin merkittävä ilmavuoto yläpohjasta.

1. Aiemman tutkimusraportin (21.5.2020 Sirate Group Oy) toimenpidesuosituksen mukaisesti A-osalla kouluterveydenhuollon tiloissa vaurioituneet yläpohjarakenteet tulee purkaa ja vaurioituneet materiaalit poistaa sekä korvata uusilla.
2. C- ja B-osalla tuloilmakanavien kuitulähteet tulee kartoittaa ja poistaa, jonka jälkeen kanavat tulee puhdistaa ja tilat siivota huonepinnoille jääneiden kuitujen poistamiseksi.

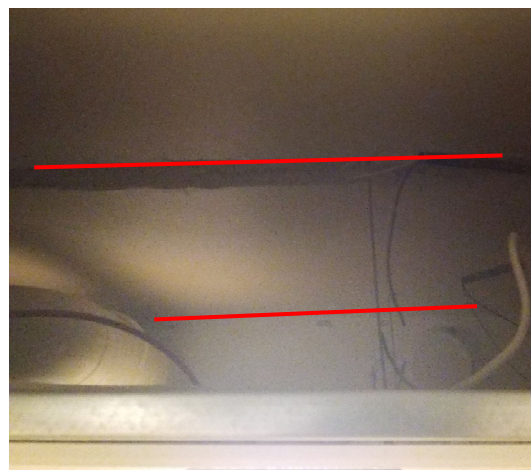
Kuva 4. Terveydenhoitajan odotustilan alakaton päältä todettiin ilmavuotoa sekä olemassa olevan väliseinän (alempi viiva) että vanhan puretun väliseinän (ylempi viiva) kohdalta.

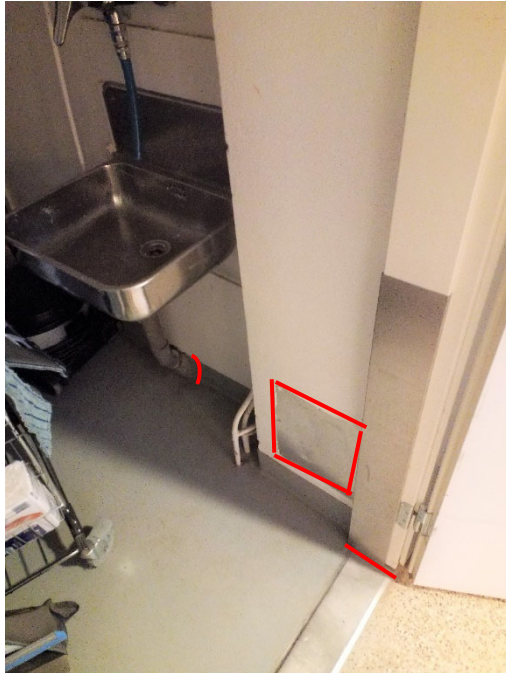
Kuva 5. Siivouskammerossa ilmavuotoa yläpohjasta todettiin viemärin läpiviennistä ja viemärin kotelosta sekä kynnyksen karmin alaosasta.

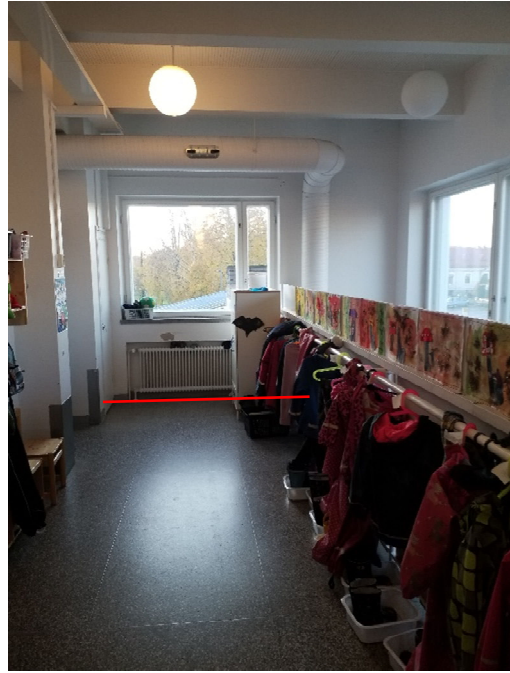
Kuva 6. A-osan toisessa kerroksessa todettiin merkittävää ilmavuotoa matalan osan yläpohjasta rakenteiden liittymän kohdalta.

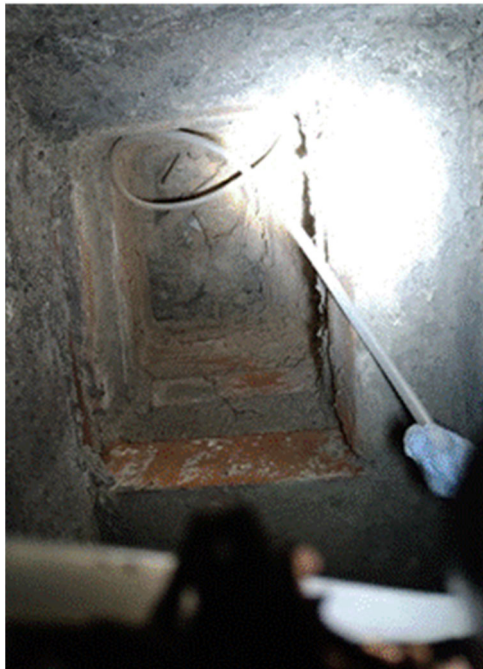
Kuva 7. Vanhan painovoimaisen venttiilin kitauksen pitävyyttä testattiin laskemalla yläpohjatilaa palopermannolta merkkiainetta suoraan wc-tilan venttiin päälle.

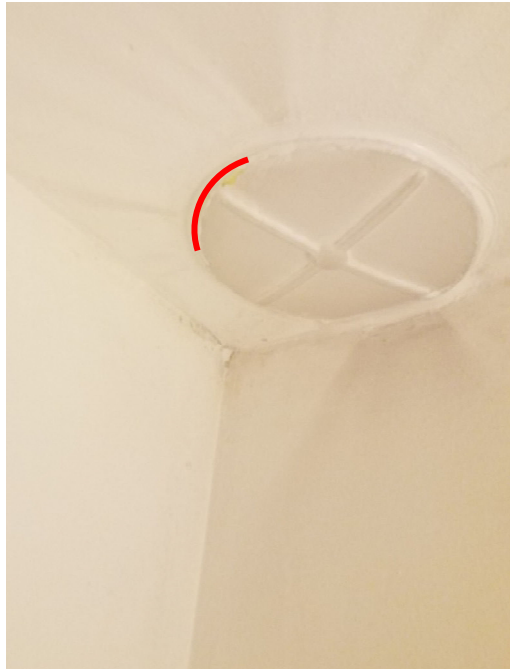
Kuva 8. Vanhan painovoimaisen venttiilin kitauksen pitävyyttä testattiin wc-tilasta. Paikallinen ilmavuoto todettiin venttiin reunasta.
