1.10.2019

ASBESTIKARTOITUS-RAPORTTI

Kirkkotie 6, 21420 Lieto

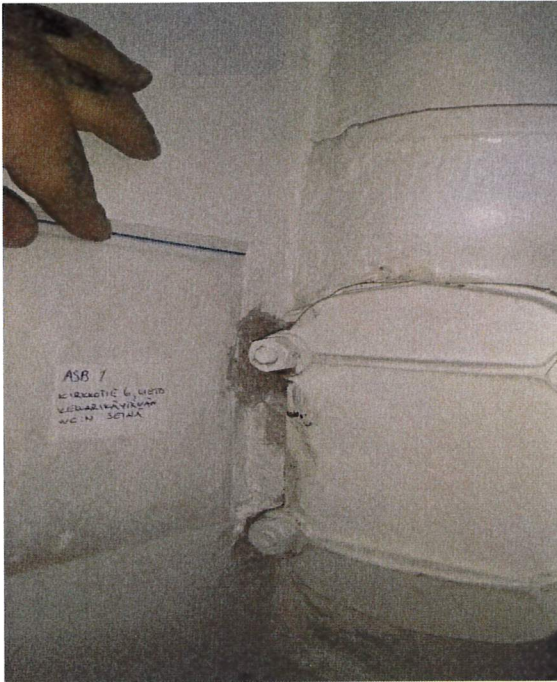
Näyte tunnus ASB 1 / Kellarikäytävän wc:n seinä, maali ja tasoitteet (raportti liitteenä).

Kellarikäytävän wc:n seinän näytteen otto, ei sisältänyt asbestia.

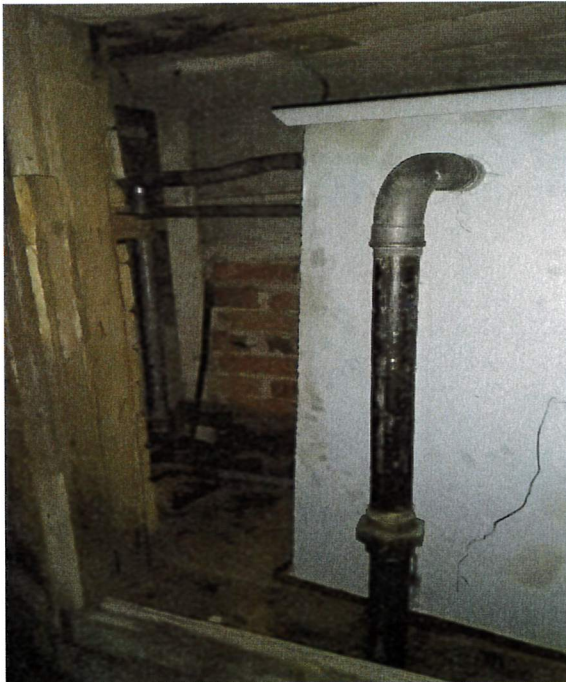
Ullakkokerroksen paisuntasäiliötilassa, säiliössä ja putkissa ei havaittu asbestipitoisia materiaaleja.

Ullakon paisuntasäiliö ja putket, ei havaittu asbestia.

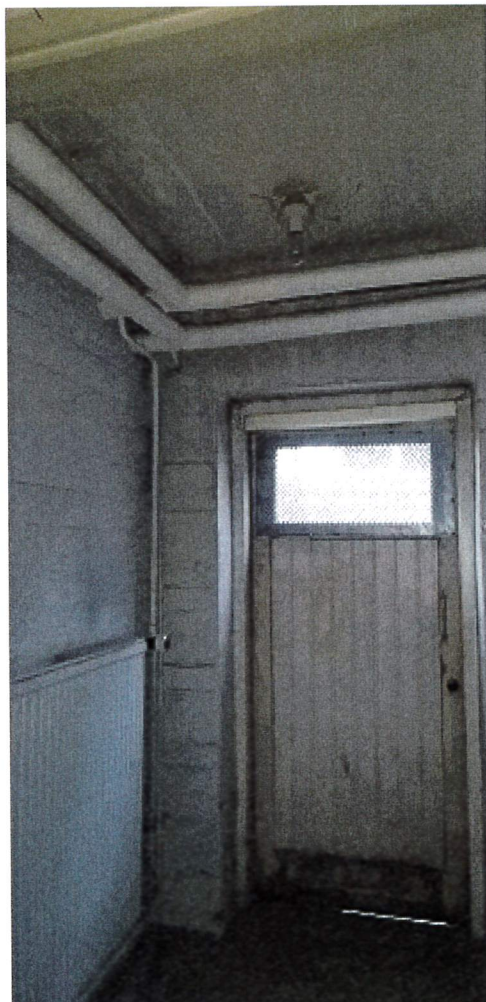
Kellarikerroksen pienen eteistilan ja käytävän putkieristeet ovat alkuperäistä kangaspäällysteistä asbestimassa eristettä. Lämmönjakohuoneen uudet putkieristeet ovat muovipintaista mineraalivillaa. Uusitun eristyksen alla putkissa ja venttiileissä on havaittavissa huomattavia määriä alkuperäistä asbestipitoista eristemassaa. Lämmönjakohuoneen varaaja on päällystetty pellillä jonka alla havaittiin alkuperäinen kangas, villa ja asbestimassa eriste.

Pieni eteistila, asbestieristeisiä putkia.

Kaikki alkuperäiset päällystetyt ja uusitut putkieristeet sekä varaajan eristeet on purettava asbestityönä.

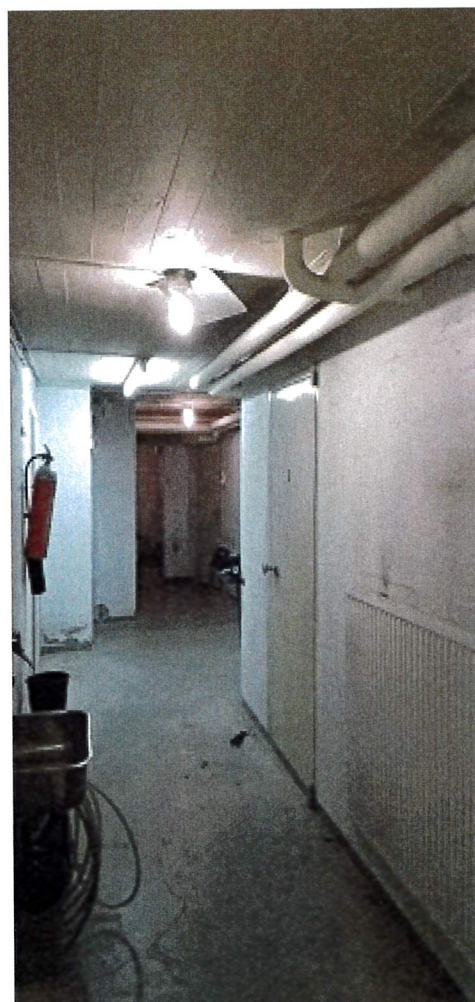
Kellarin käytävä, asbestieristeisiä putkia.

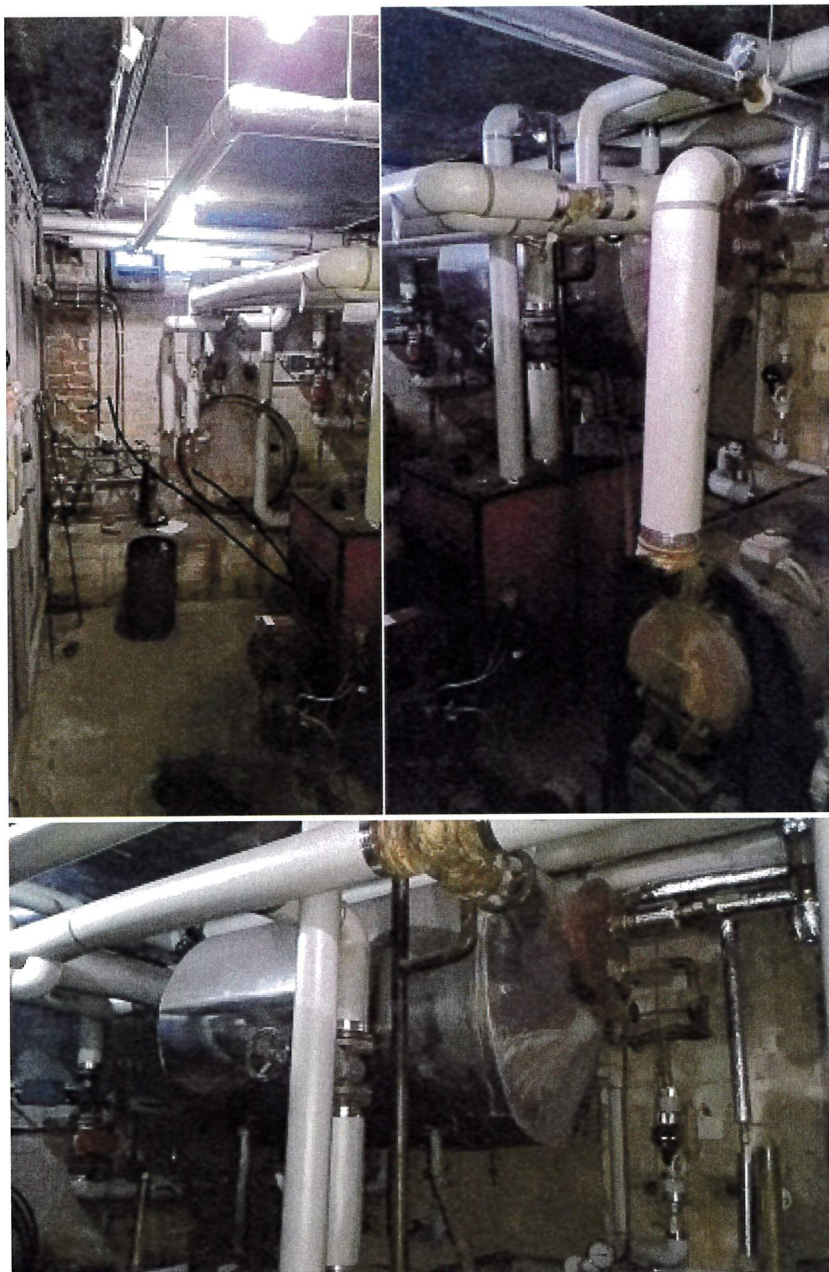
Lämmönjakohuoneen putkistoa ja varaaja. Havaittavissa suuria määriä jäämiä asbestista uusitun eristyksen alla ja venttiileissä.

Lämpöjohtojen venttiilien vaihtotyötä ei voi suorittaa lämmönjakohuoneessa ennen tarvittavia asbestin poisto ja siivoustoimenpiteitä.

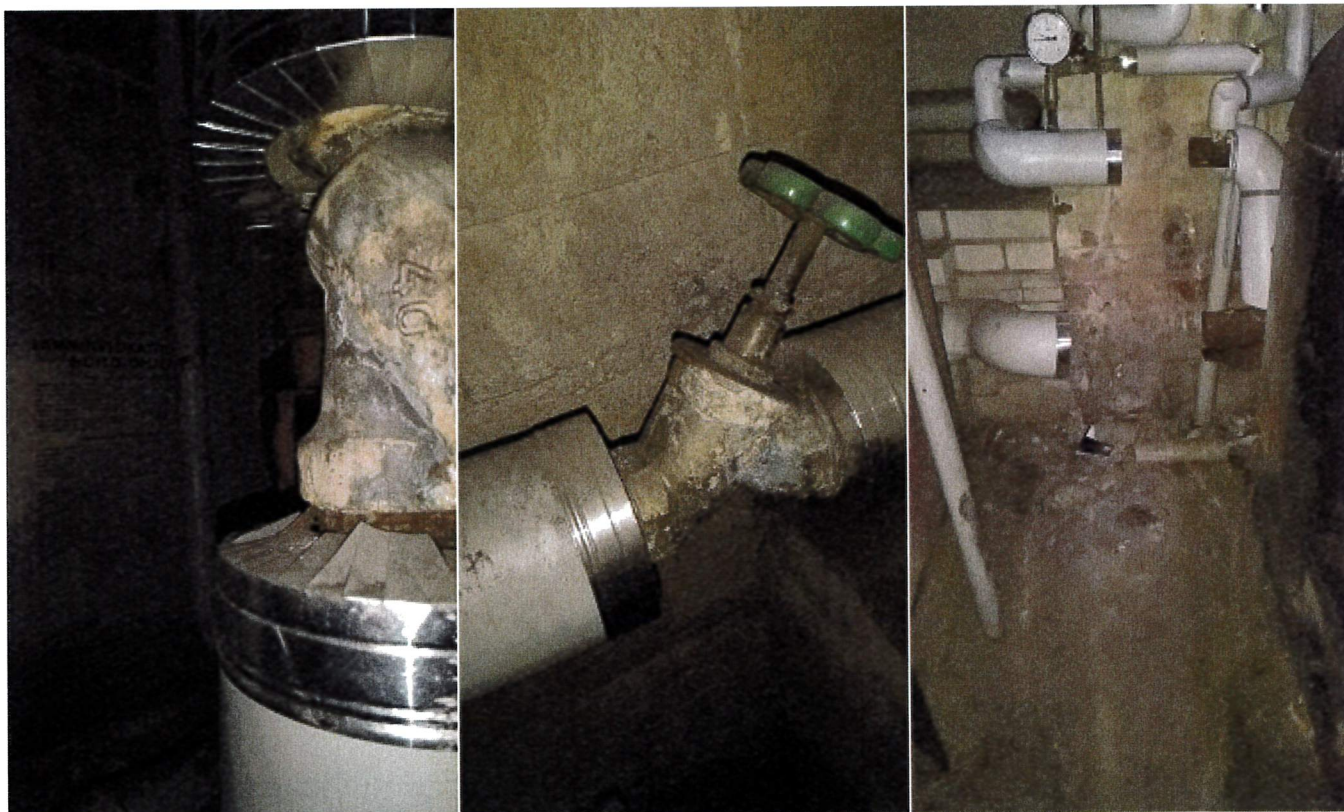
Kellarikäytävän porrashuoneen päässä olevassa sähkökeskus kaapissa havaittiin rikkinäistä asbestieristettä katossa kulkevissa putkissa, joista eristettä on päässyt putoamaan sähkökaappien päälle ja lattialle. Lämmönjakohuoneessa putkistossa havaittujen asbestieriste jäämien lisäksi löytyi tilasta myös lattioilta asbestia useasta eri kohtaa. Näistä syistä kellarikäytävä ja lämmönjakohuone tulee eristää ilmastollisesti muista tiloista. Lisäksi tulee suorittaa lisäkartoitus porrashuoneessa ja kellarin varastotiloissa mahdollisen asbestin leviämisen selvittämiseksi tarvittavin ilma- ja pölynäyttein.

Asbestijäämiä venttiileissä. Lisäksi lattialla havaittavissa asbestia.

Kellarikäytävällä ja lämmönjakohuoneessa oleskelu kielletty, kunnes tilat ovat asbestivapaaksi todettu ilmanäyttein.

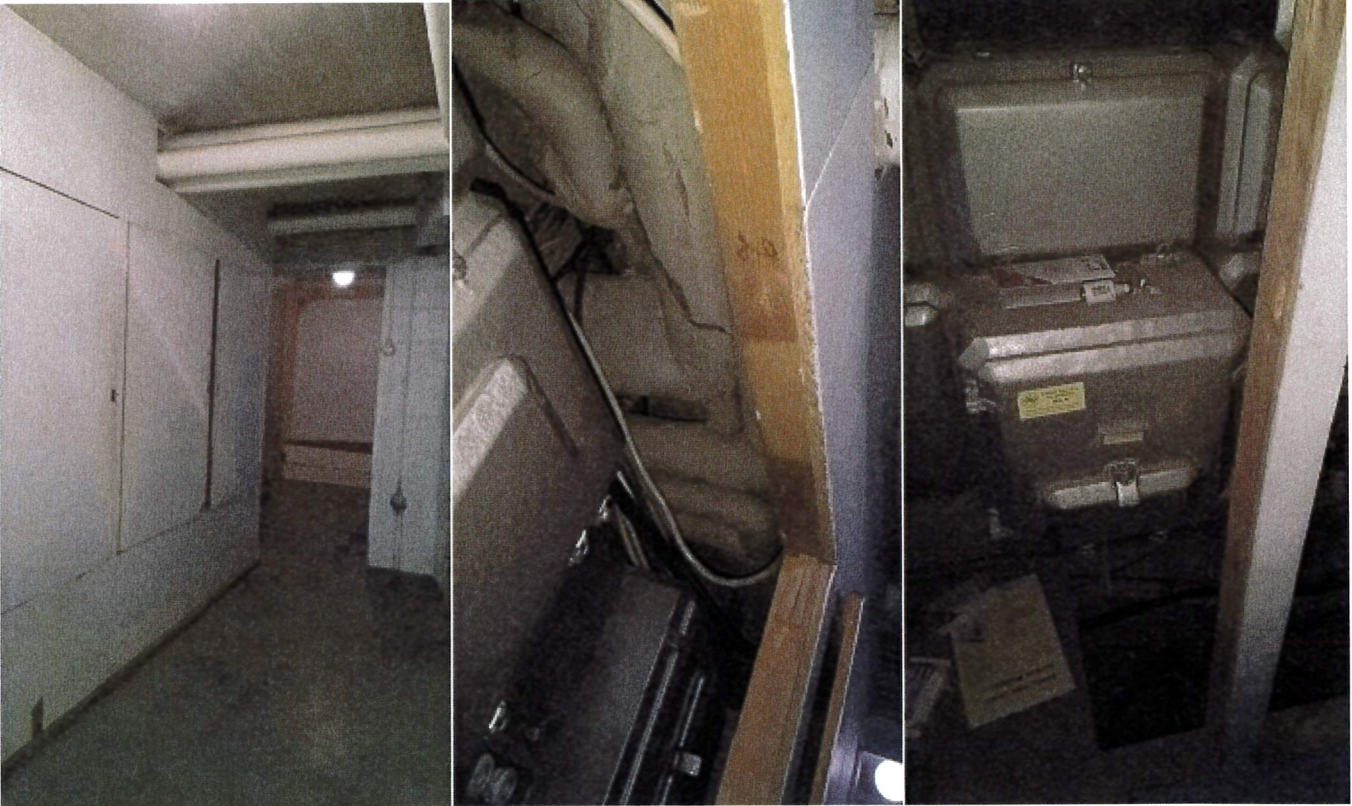
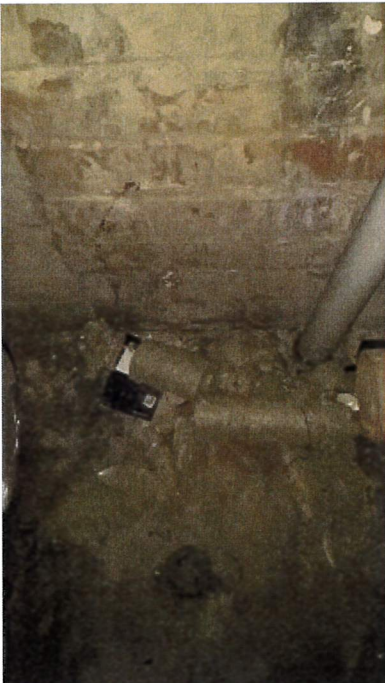
Kuvissa kellarin käytävän sähkökeskus kaappi, keskuksen katossa olevat rikkiöntyneet putket ja asbestieristettä pudonneena kotelon päälle. Lisäksi lattialla havaittavissa asbestia, ei näy kuvissa. Viimeinen kuva lämmönjakuhuoneen lattialta, villan seassa Amosiitti asbestia.
