## Kuntoarvio

Liedon vanha säästöpankki

Kirkkotie 6, Lieto

Osoite: Kirkkotie 6, 21420 Lieto  
 Tilaaja: Liedon kunta  
 Ajankohta: 8.12.2017  
 Tekijät: Martti Rauhala

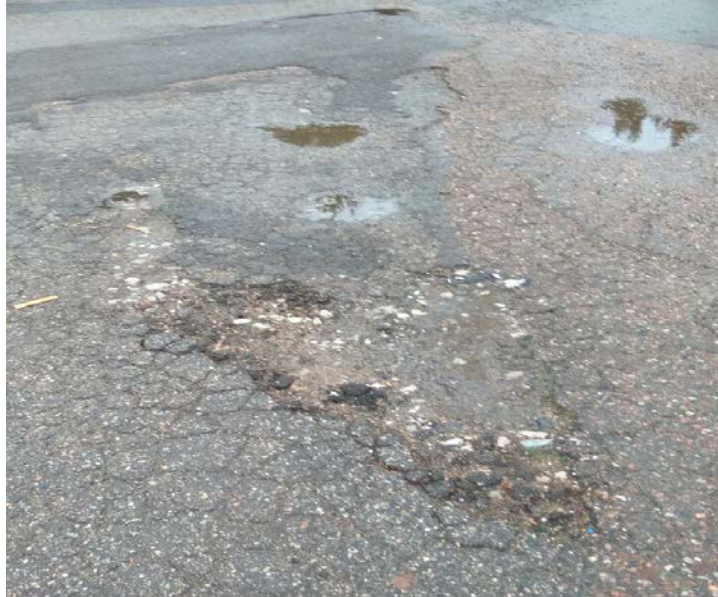
Käyttäjäkyselyn mukaisesti takapihalta löytyi hieman asfalttipinnan vaurioita

**Kuva 2-Asfalttivauio**

*Salaojien tukkoisuudesta ei ole viitteitä, pieni korjauskohta päällysteessä.*

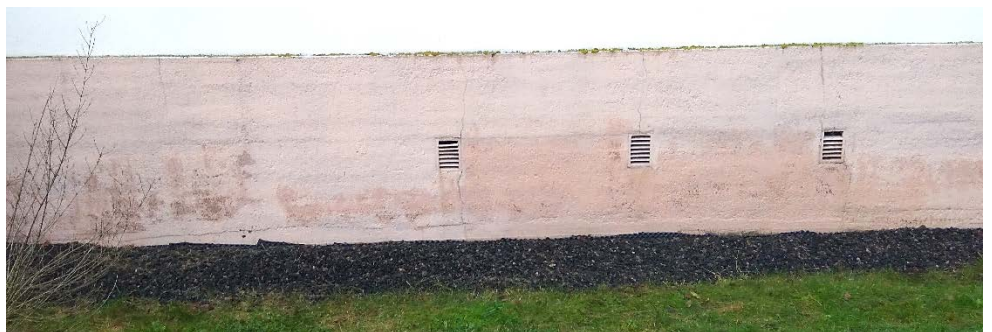
Sokkelin vierellä kulki sepelikaistale, joka vaikutti melko tuoreelta rakenteelta, kuva 3. Rännit laskevat suoraan kaivoon.

**Kuva 3-Rakennuksen vierusta.**

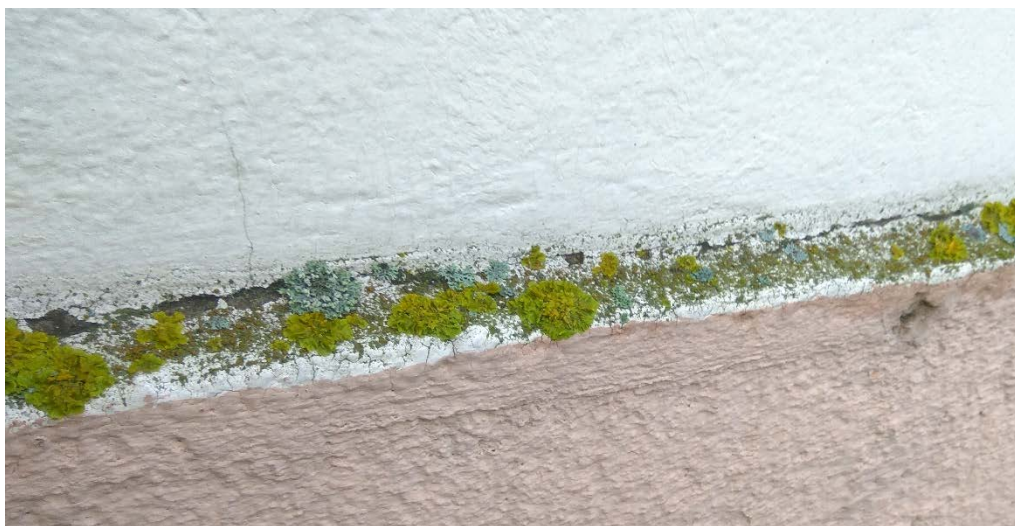
Talo on perustettu maavaraisesti, sokkelissa on havaittavissa liiasta kosteudesta johtuvaa pinnan hilseilyä. Sokkelin päällä on myös pieni vaakakaistale, johon on päässyt kertymään orgaanista kasvustoa, kuva 4. Sokkelin ja seinän rakenteissa on halkeilua, kuva 5, joka voi johtua epätasaisesta painumisesta, sillä rakennusta ei ilmeisesti ole paalutettu.

Kuva 4- Kasvustoa sokkelin vaakatasanteella.

*Suositellaan epätasaisen painumisen selvittämistä.*

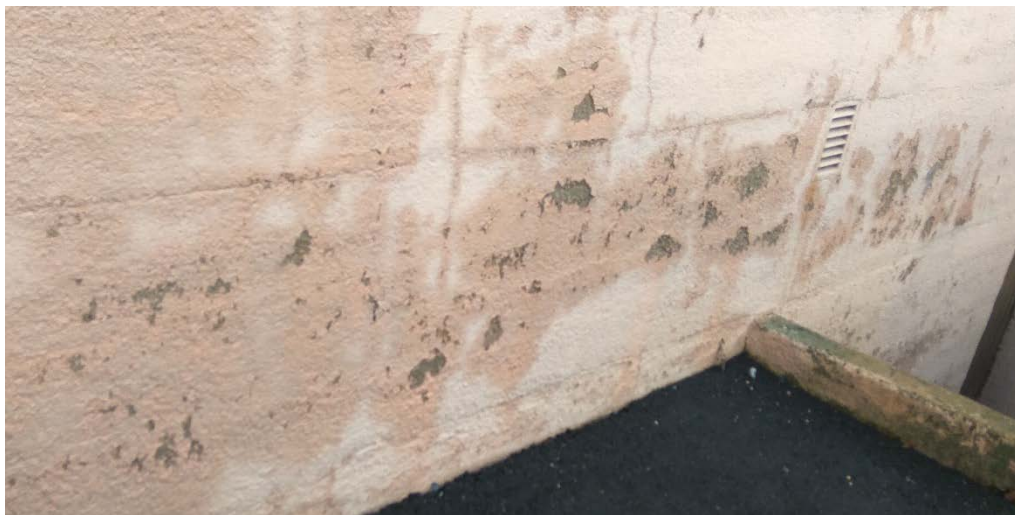
Kuva 5- Sokkelin kosteutta.

Perustusten kuntoluokka välttävä 2.

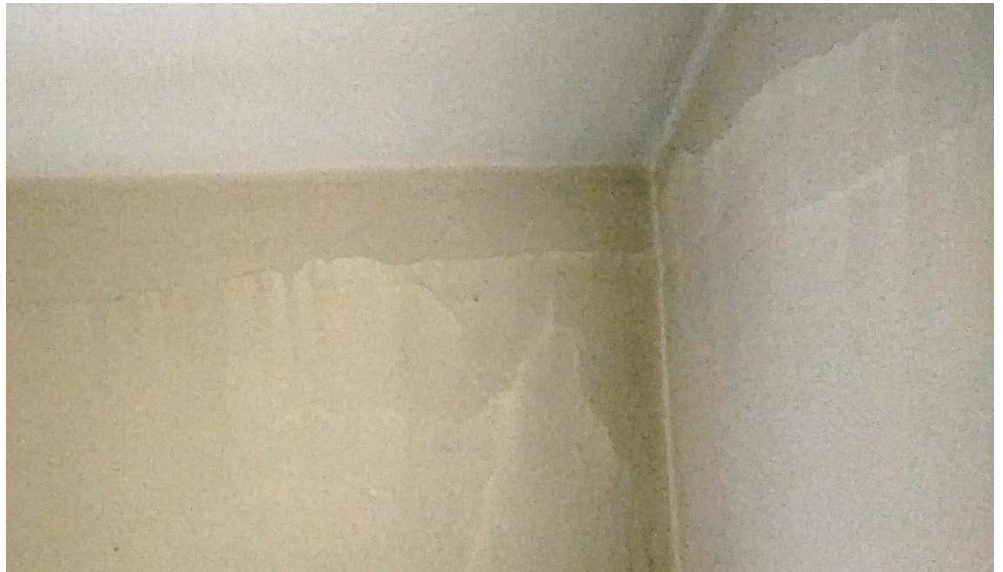
Rakennuksen rungossa, ulkoseinässä, havaittiin paikoitellen talon painumisen aiheuttamaa halkeilua, kuva 6. Maavaraisesti perustettu rakennus sijaitsee muutaman kymmenen metrin päässä Aurajoesta, sekä naapuritontilla on käynnissä paalutustyö, joten painuminen ei ole yllättävää.

Kuva 3-halkeamia ulkoseinässä

Rakennusrungon kuntoluokka tyydyttävä 3.

*Rakennuksen runkorakenteen tarkemman kunnon selvittämiseksi, suosittelemme tarkempia tutkimuksia ja painumisen seuraamista.*

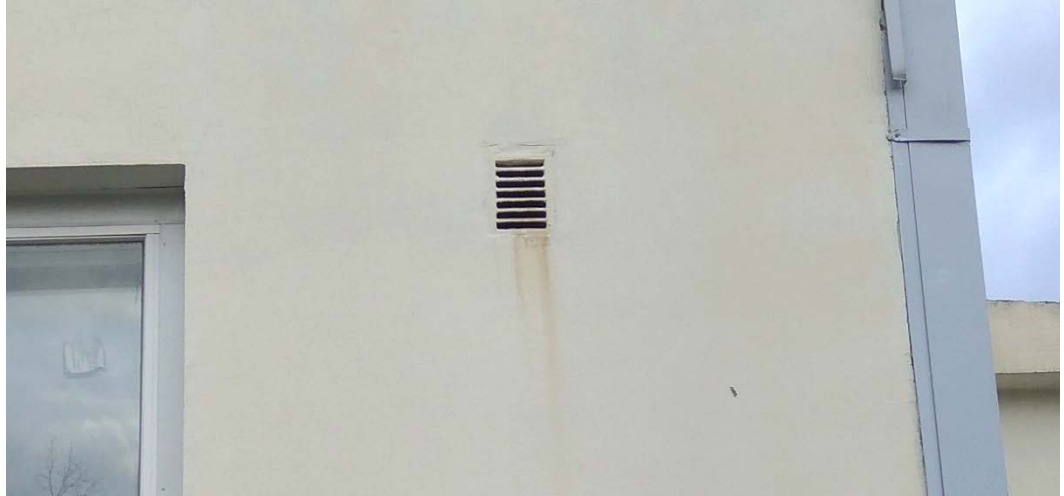
Ulkoseinissä on paikoitellen pinnoitteen pientä kupruilua, kuva 8, sekä ilmanvaihtokanavien kohdalla hieman likaa, kuva 7.

Kuva 7- Ilmanvaihtokanavan lika.

*Suositellaan ulkoseinien rappauksen kunnon tarkempaa tutkimista. Rappauksen uudelleen maalaus tarpeen joidenkin vuosien kuluttua.*

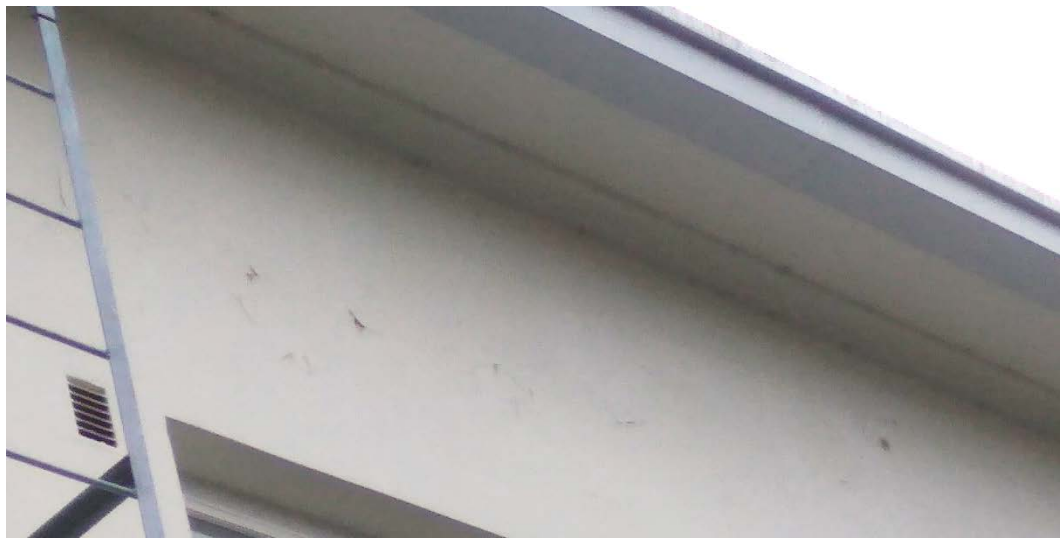
Kuva 4- kupruilua.

Ulkoseinien kuntoluokka on 3, tyydyttävä.

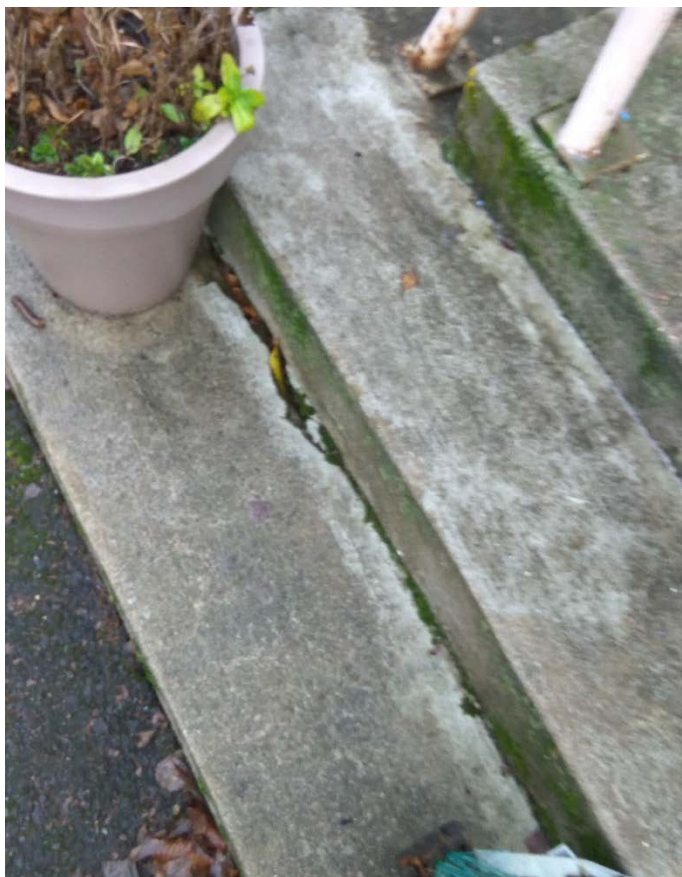
Rakennuksen etupuolella olevat portaat ovat hyvässä kunnossa. Takapuolen portaissa, joista kuljetaan asuinhuoneistoihin, on halkeama, kuva 9. Portaat, joista oli kulku kellariin, olivat ehjät.

**Kuva 5- Portaiden halkeama.**

**Portaiden kuntoluokitus 3.**

Suositellaan sammaleen poistoa.

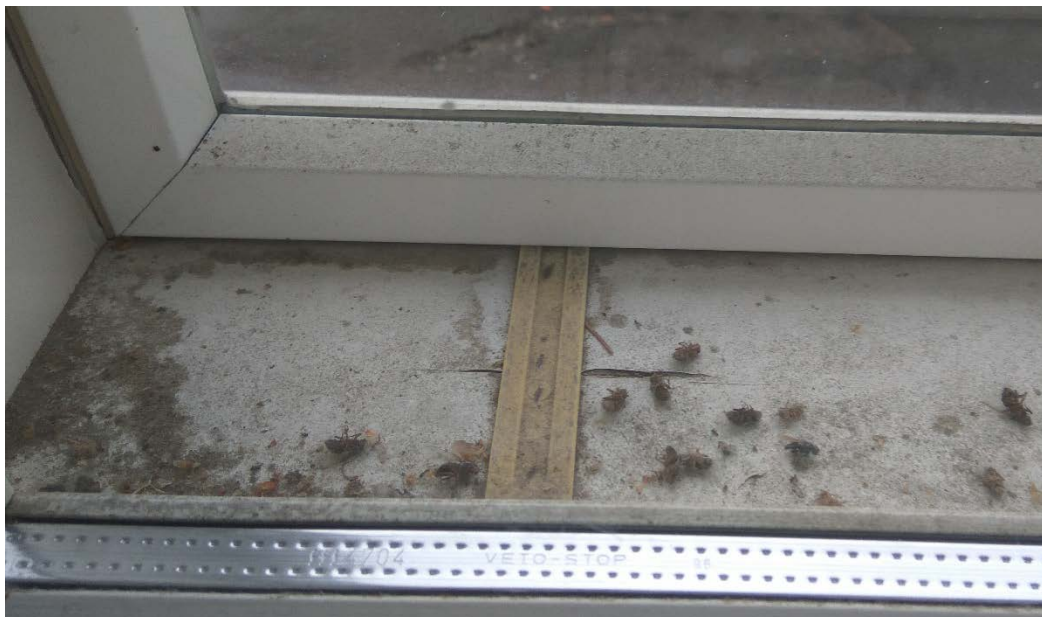
Ikkunoista puuttui heloja, joten ikkunoiden väliin pääsee likaa ja karpäsiä, kuva 10. Muutoin ikkunat olivat siistejä ja melko uuden näköisiä. Kellarin ikkunoiden pellitykset olivat väärään suuntaan, joten vesi valuu rakennusta kohti.

**Kuva 10- Ikkunat eivät ole tiiviitä, ikkunoiden välissä likaa ja karpäsiä.**

Ikkunoiden kuntoluokitus on 3.

*Suositellaan puuttuvien helojen asentamista.*

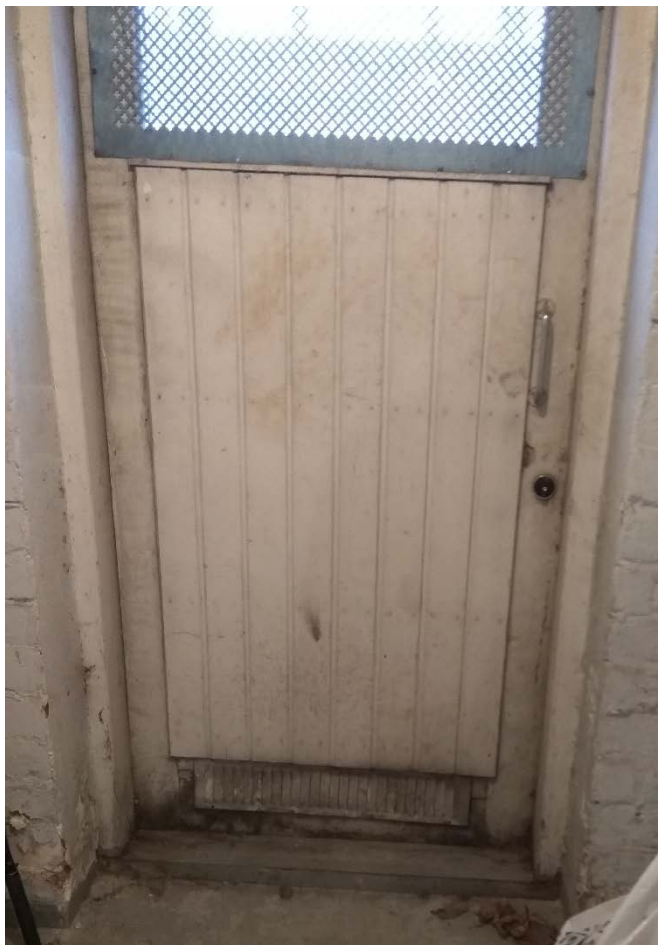
Rakennuksen ulko-ovet toimivat, ainoastaan kellarin ulko-ovi oli alapäästä hieman tummunut, kuva 11.

**Kuva 11- Kellarin ulko-ovi.**

Ovien kuntoluokka on 3.

*Suositellaan kellarin oven kunnostusta.*

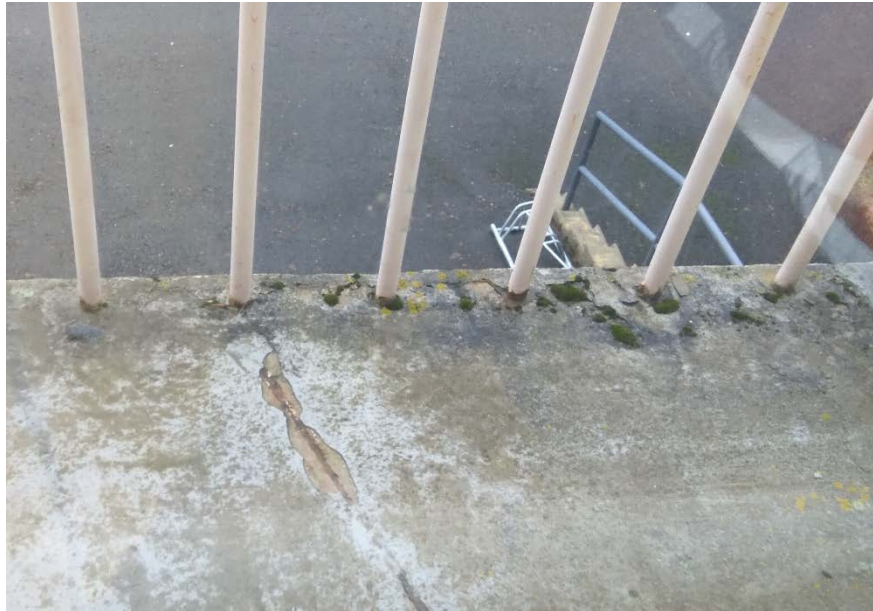
Rakennuksessa on yksi parveke, jonka kunto on kulunut, kuva 12. Parvekkeen kunnostushistoriaa ei tunneta. Pinnassa on halkeama sekä kaiteen juurella kasvaa sammalta. Vesi valuu asianmukaisesti pois rakennuksesta.

**Kuva 6-Parveke.**

Parvekkeiden kuntoluokitus on 2.

*Suositellaan parvekkeiden kuntotutkimusta.*

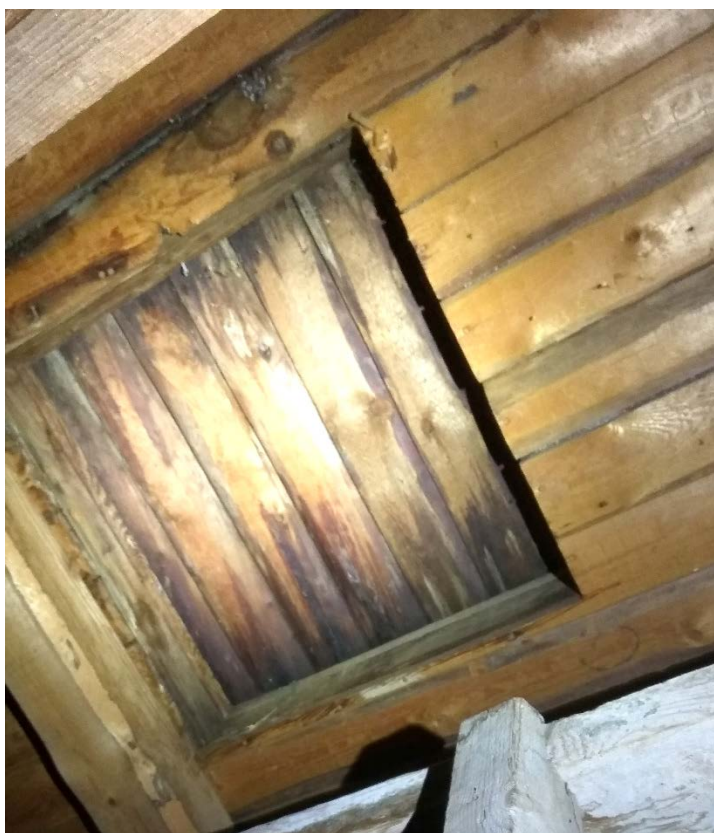
Ullakkotiloista tarkasteltuna alkuperäinen yläpohja oli hyväkuntoinen. Ainoastaan kattoluukussa, kuva 13, oli silmin havaittavia kosteusvaurioita, mutta muutoin ei vikoja näkynyt. Lisärakennuksen sisäkatossa oli vesivaurioita, joten lisäosan katto on vuotanut ja vaatii tarkempaa tutkimista.

Kuva 7-kattoluukku.

Yläpohjan kuntoluokka 3.

*Suositellaan kattoluukun uusimista.*

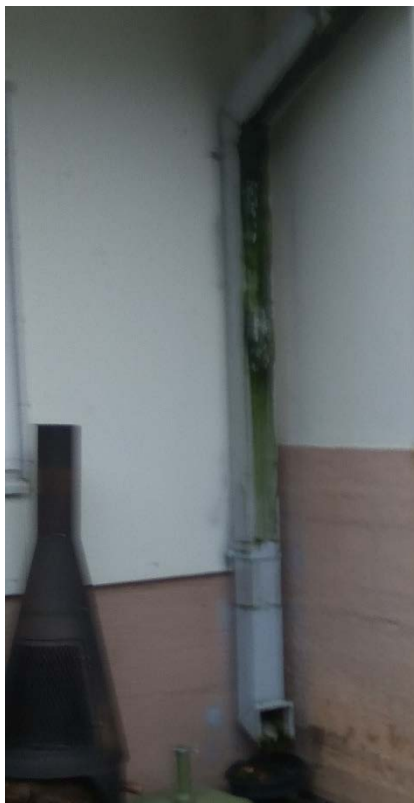
Rännit eivät vaikuttaneet vuotavan ja laskivat sadevesikaivoihin. Yhden rännin kyljessä hieman vihertävää kasvustoa, kuva 14.

**Kuva 8-likainen ränni.**

### Räystäiden kuntoluokitus 3

*Suositellaan räystäiden ja rännien puhdistusta sisältä ja ulkoa.*

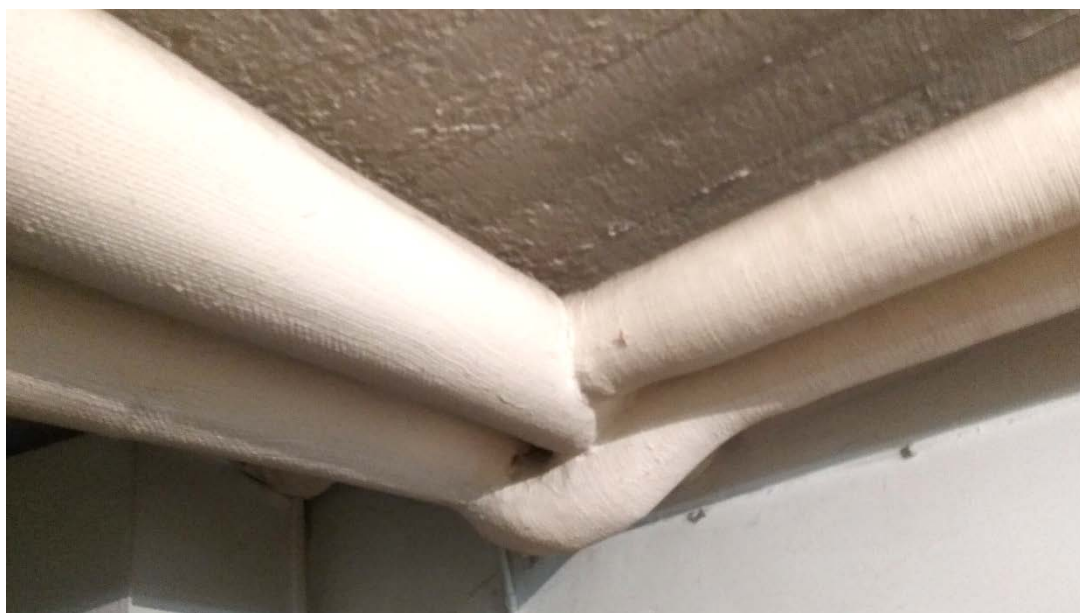
Pannuhuone sijaitsi kellarissa, ei havaittu vuotoja, pannun käyttöönottovuosi tuntematon. Kellaritilojen katossa kulki putkia, joiden eristyksessä on käytetty asbestia, kuva 15.

**Kuva 9-putkieristykset**

*Suosittelaa asbestikartoitusta ja pannun kuntotutkimusta.*

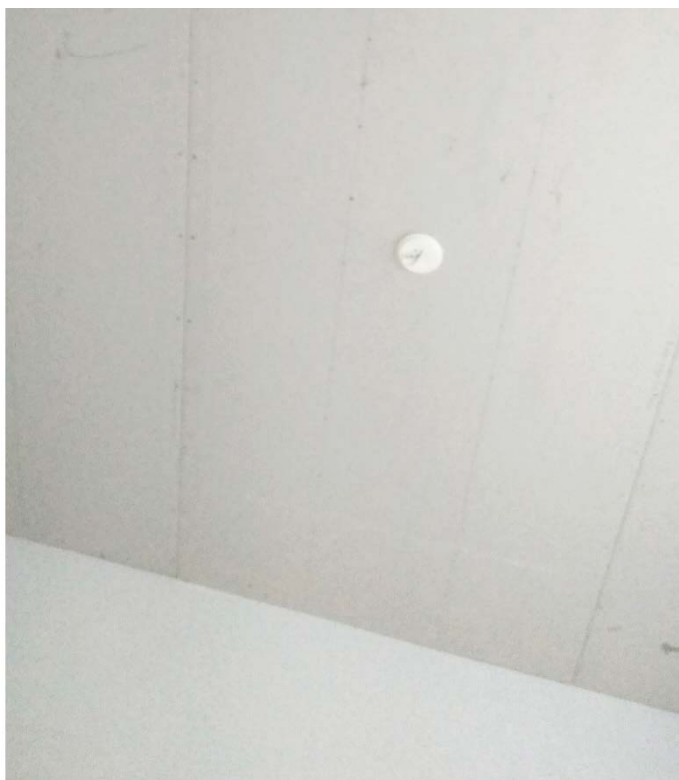
**Kuva 1610-Katto, josta pinnoite tippunut**

*Suositellaan laajennusosan liiketilan peruskorjausta sekä asumattoman asuinhuoneiston yhden huoneen katon korjaamista.*

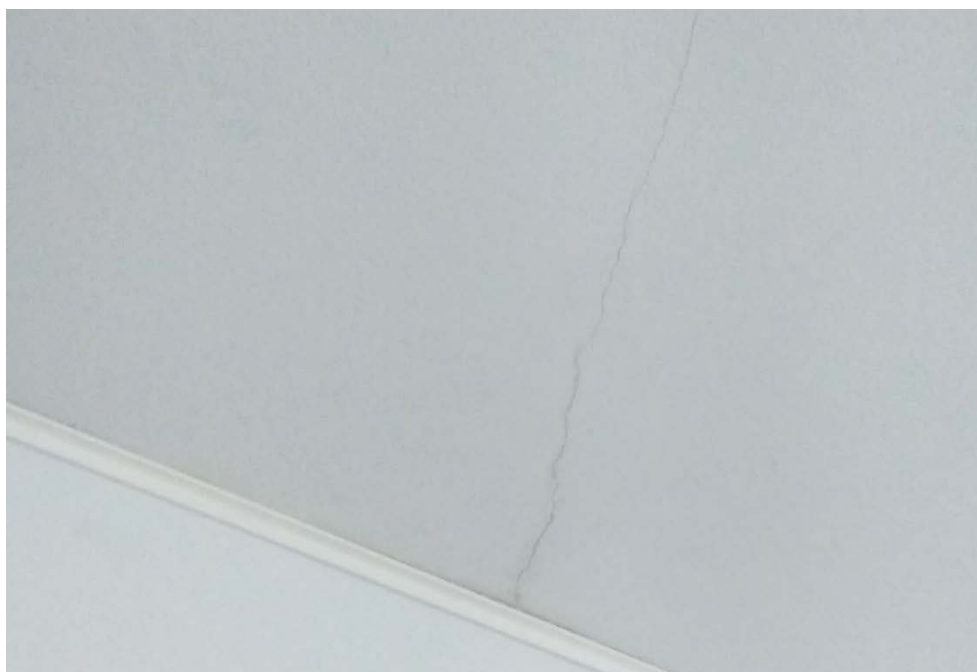
Asuinhuoneistojen sekä käytössä olevan liiketilan puitteet olivat hyvät ja siistit, eivät alkuperäiskunnossa. Käytössä olevan liiketilan katosta löytyi yksi halkeama, kuva 17. Yhdessä asuinhuoneistossa oli tapahtunut vesivahinko, asukkaan mukaan lattia oli kuivatettu asianmukaisesti. Asumattomassa asuinhuoneistossa oli yksi huone, jonka katon pinnoitus oli tippunut lattialle, kuva 16. Laajennusosassa sijaitsi tällä hetkellä käyttämätön liiketila, se oli melko eläneen näköinen; seinät olivat tahraisia ja huonopintaisia, kuva 22, lattian muovimatto oli paikoitellen rikkoutunut, kuva 21. Maton alla voi mahdollisesti olla asbestipitoisia laattoja. Tyhjän liiketilan katossa oli myös kosteusläikkiä, kuva 18. Käyttämättömän liiketilan kellari oli myös melko kulunut, ilmastointiventtiilin pää oli päästänyt ilmeisesti kosteutta sisälle, kuva 19, ja kellarin tiilimuurauksissa oli paikoin halkeamia, kuva 20. Vanhan rakennuksen kellaritiloissa sijaitsevia vanhoja poliisiaseman putkia käytetään asukkaiden varastotiloina, joten tarkastus oli pintapuolinen. Kellarikäytävän seinien alareunoissa oli havaittavissa kapillaarisen kosteuden aiheuttamia vaurioita, mutta tarkastushetkellä seinät olivat kuivat.

**Kuva 17-Käytössä olevan liiketilan katon halkeama**

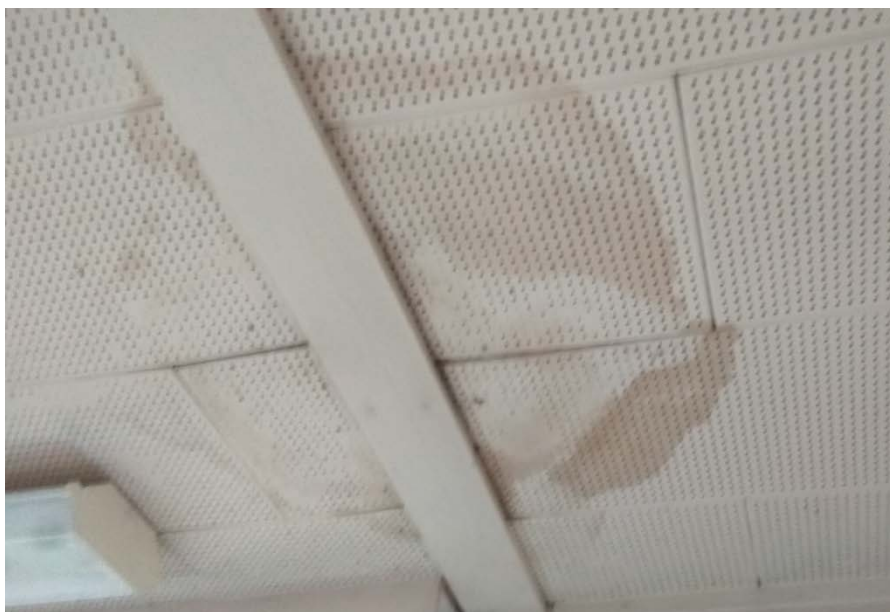
**Kuva 18-Käyttämättömän liiketilan katon kosteusvaurio**

Laajennusosan liiketilan kuntoluokka on 1.

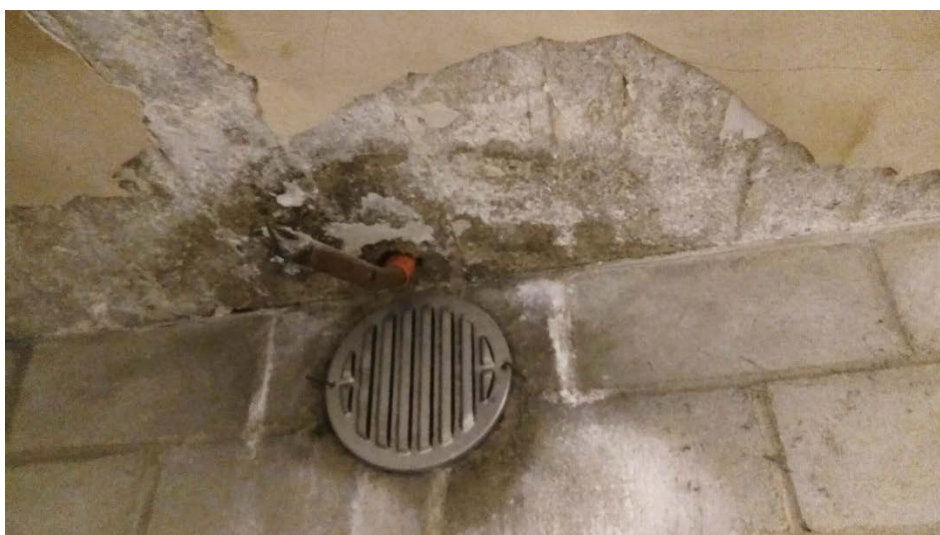
**Kuva 19-Käyttämättömän liiketilan kellarin ilmastointikanava**

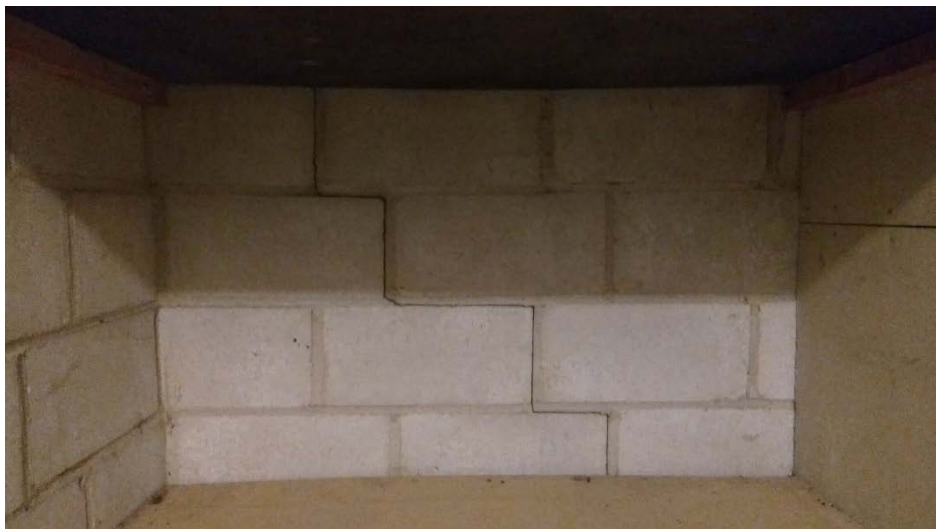
**Kuva 20-Vaurio käyttämättömän liiketilan kellarin seinässä**

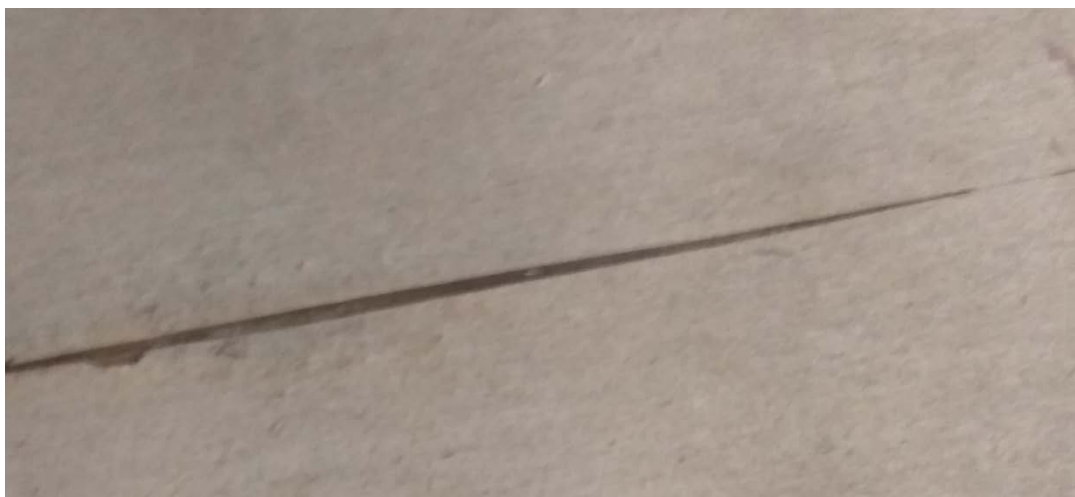
**Kuva 21-Käyttämättömän liiketilan muovimatto**

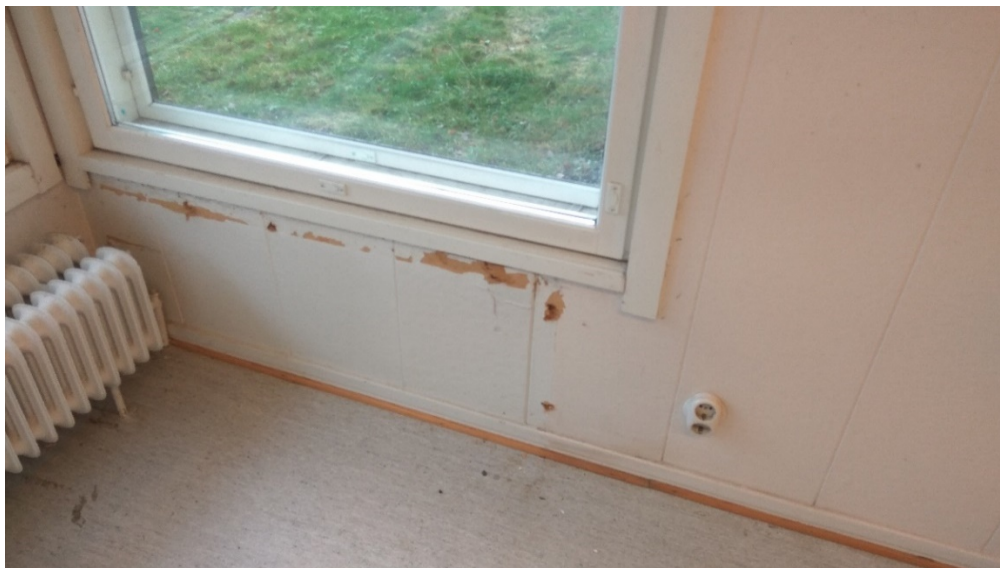
**Kuva 11-Käyttämättömän liiketilan pintavaurioita**

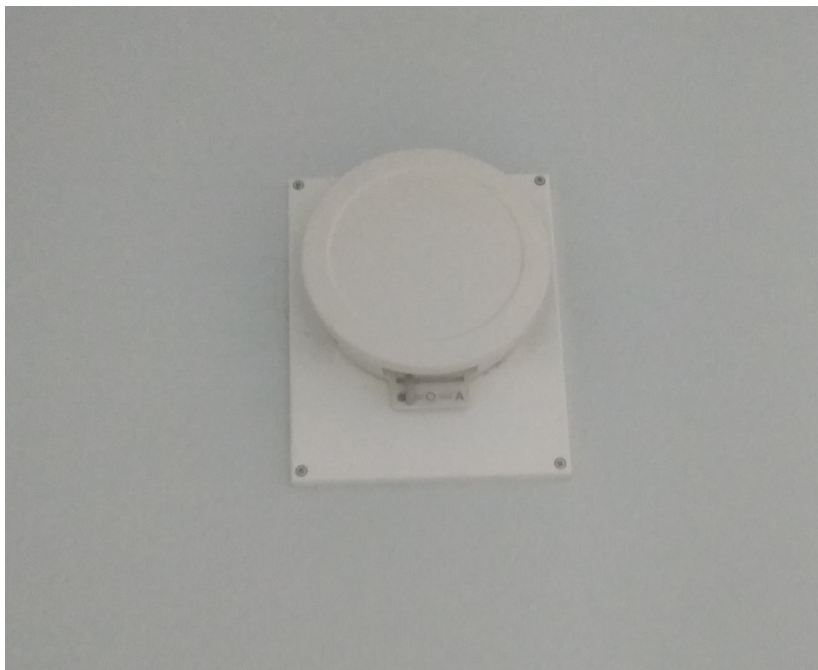
Rakennuksessa on painovoimainen ilmastointi. Vanhojen ilmastointikanavien lisäksi huoneistojen seiniin on asennettu jälkikäteen selvästi uudet venttiilit, kuva 23. Sisäilma oli hyvä, asukkaat olivat asukaskyselyn mukaan tyytyväisiä sisäilmaan.

**Kuva 23-Uudempi ilmanvaihtojärjestelmän venttiili**

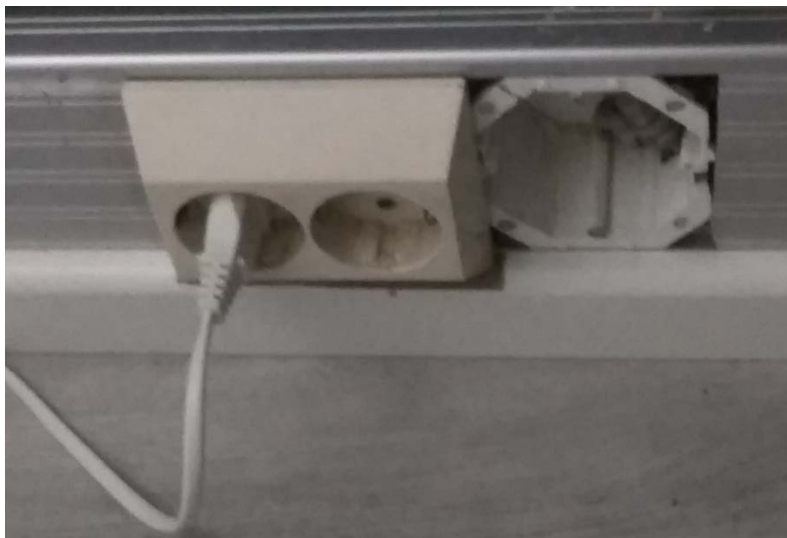
Käytössä olevassa liiketilassa havaittiin virheellisesti asennettuja pistorasioita, kuvat 24 ja 25.

Kuva 24-liiketilän pistorasia.

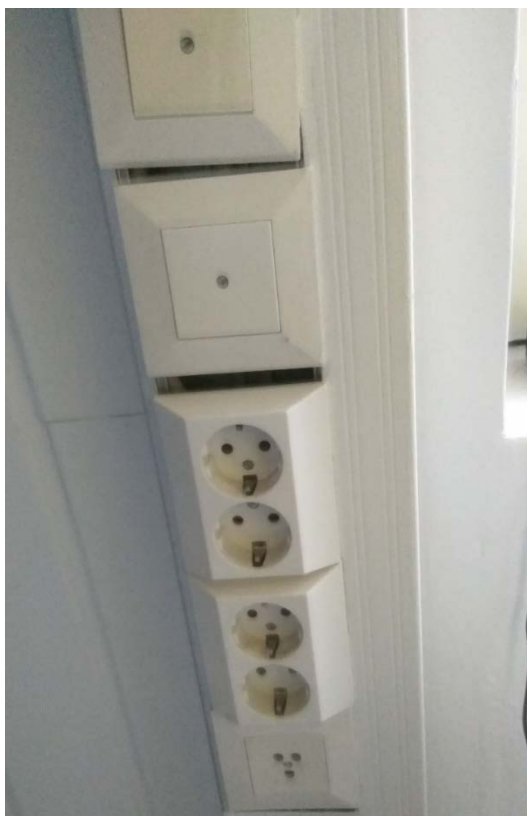
Kuva 25-toinen liiketilän pistorasia-asennus.
