T201505  
8.5.2015

**Liedon kunta**  
Kaavoitus

**Matintalo II asemakaavan luontoselvitys**

## Äänitasomittaukset, Matintalo II ak-alue, Lieto

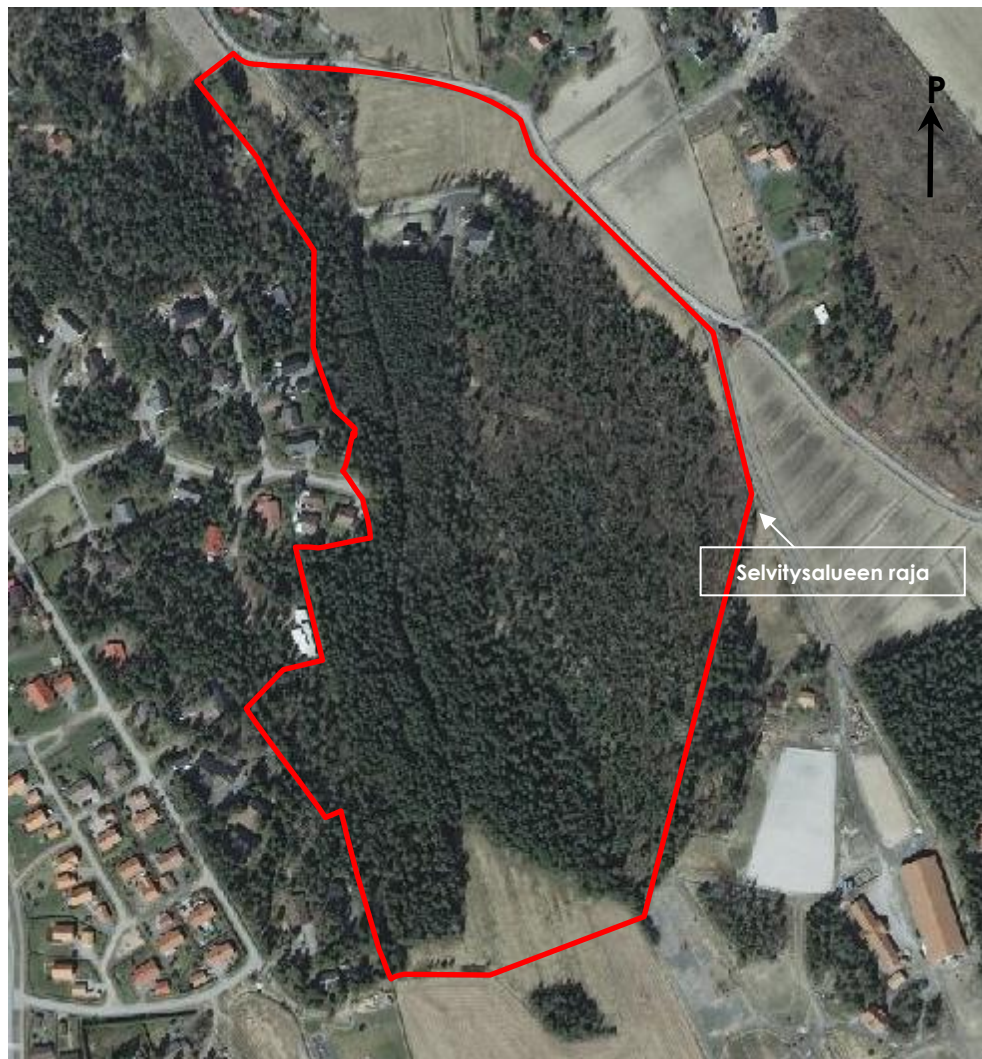
Kuva 2. Selvitysalue on rajattu punaisella. Kartta mk 1:5000. Lähde [www.retkikartta.fi](http://www.retkikartta.fi) 2015.

Matintalo II alue sijoittuu Liedon keskustan eteläpuolelle noin 3,4 km etäisyydelle (teitse 5 km). Alue käsittää metsä- ja kalliomaata ja pieniä peltokuvioita ihan pohjoisimmassa ja toisaalta eteläisimmissä kärjissä (kuvat 1 ja 2). Selvitysalueen koko on 16 ha.

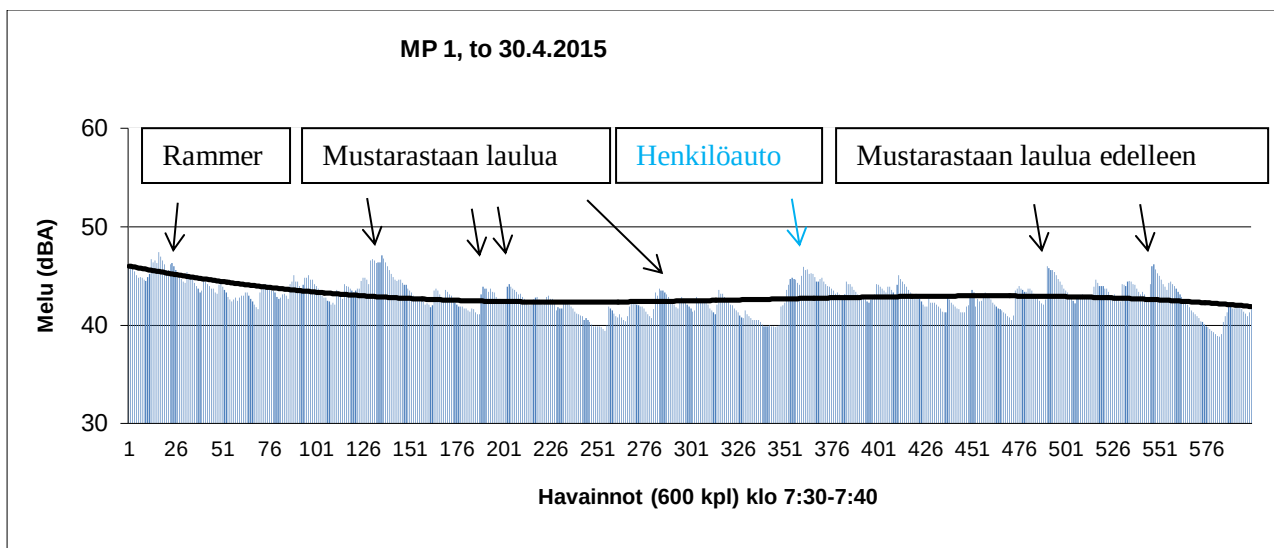
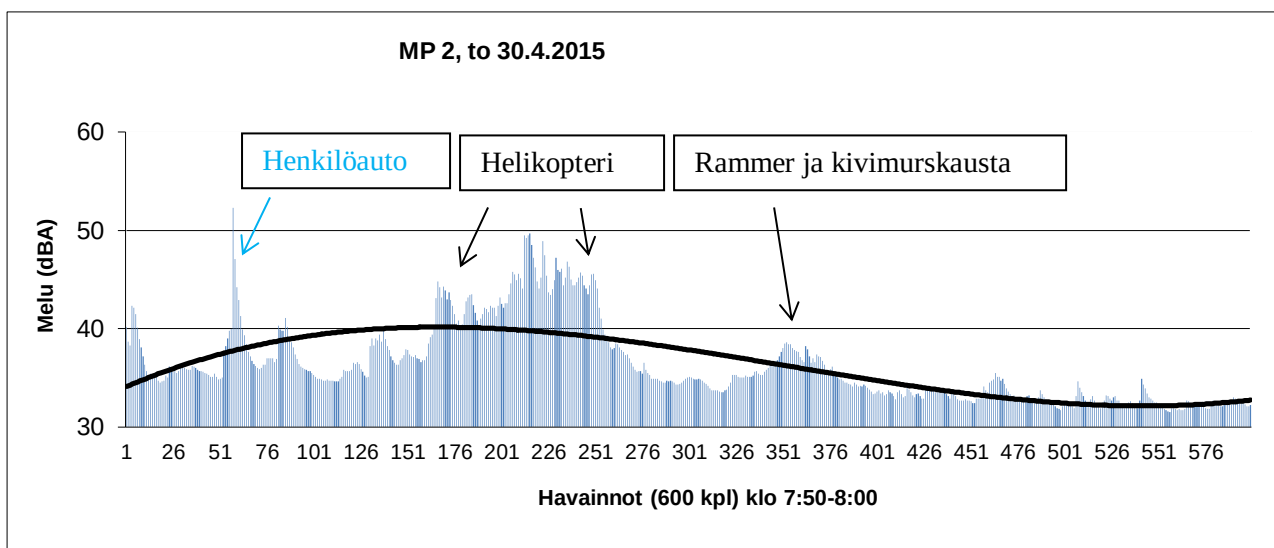
Liite 1. Melumittaukset 30.4.2015, kaaviot 1 ja 2.

Kaaviot 1 ja 2. Kaavioissa havainnollistetaan mittauspisteiden melumittausarvoja samalla asteikolla. Esillä on myös melun trendiviiva.

Mittauksien pohjalta laaditut 2 kaaviota on esitetty liitteessä 1. Mittausarvot esitetään diagrammeina ja mittauslukemista muodostunut trendikäyrä esitetään kaaviossa. Kaikkien mittauspaikkojen diagrammit on esitetty samanasteikkoisina, jolloin tulosten vertailu keskenään on vaivatonta.

Mittausten ja laskelmien pohjalta havaittiin, että äänitasot ovat yleisesti ottaen alhaiset. Kallioselänteet ja mäkialueet vaimentavat äänitasoja reilusti. Silti alueella olevat ääniympäristöön vaikuttavat kiviainesteollisuuden murskausmelu sekä myöhemmin lisääntyvän autoilun myötä ajoneuvomelu. MP 1:n havainnoista huomattiin, että myötätuuli lisäsi äänitasoa ja eri lähteiden mukaisen melun määrää. Mittausten mukaan keskiäänitaso  $L_{Aeq}$  oli selvästi alle sallitun päivääjän (7-22) äänitason 55  $dB_A$  (MP 1 = 43,2  $dB_A$  ja MP 2 = 38,9  $dB_A$ ). Laskutoimituksissa meludata huomioitiin kokonaan (ulkoisista meluista merkittävin oli mm. mustarastaan laulun ja helikopterin ohilennon äänitasoa lisäävä vaikutus kohteissa MP1 ja MP 2).
