# Tutkimusraportti

## Ilmaristen koulu, Vanha osa

Koulukuja 1  
21350 Lieto

8.1.2020

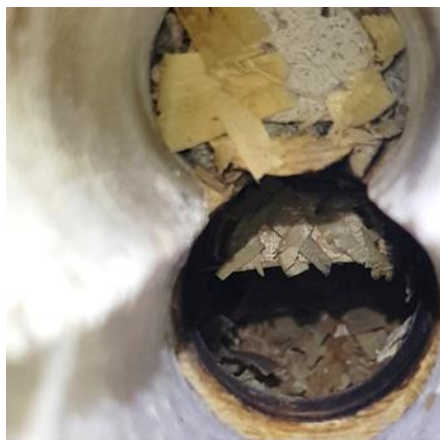
Tilassa 105 välipohjarakenne poikkeaa huoneen 106 välipohjasta. Kyseisessä kohdassa lattia-rakenteena on kaksoislaattapalkisto. Palkiston palkkien välissä on lämmöneristeenä purueristettyä. Laattapalkistoon on jätetty muottilaudat (kuva 39). Välipohjan purueristeestä otettiin 2 kpl mikrobimateriaalinäytteitä (**M25, M26**). Näytteissä ei todettu normaalista poikkeavaa mikrobistoa.

**Kuva 39.** Kuvassa näkyy betonipalkin reuna, pintalautaa, muottilautaa sekä purueristettä.

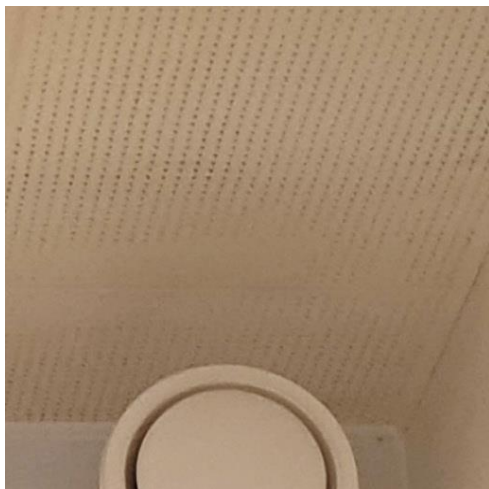
**Kuva 46.** Sisäkatossa olevat äänenvaimenninlevyt ovat puukuitulevyjä.
