JOKILAAKSON KOULU

Tutkimusraportti

A-osan yläpohjan tiivistyskorjausten laadunvarmistus ja kuitunäytteet tuloilmakanavista

10.11.2020

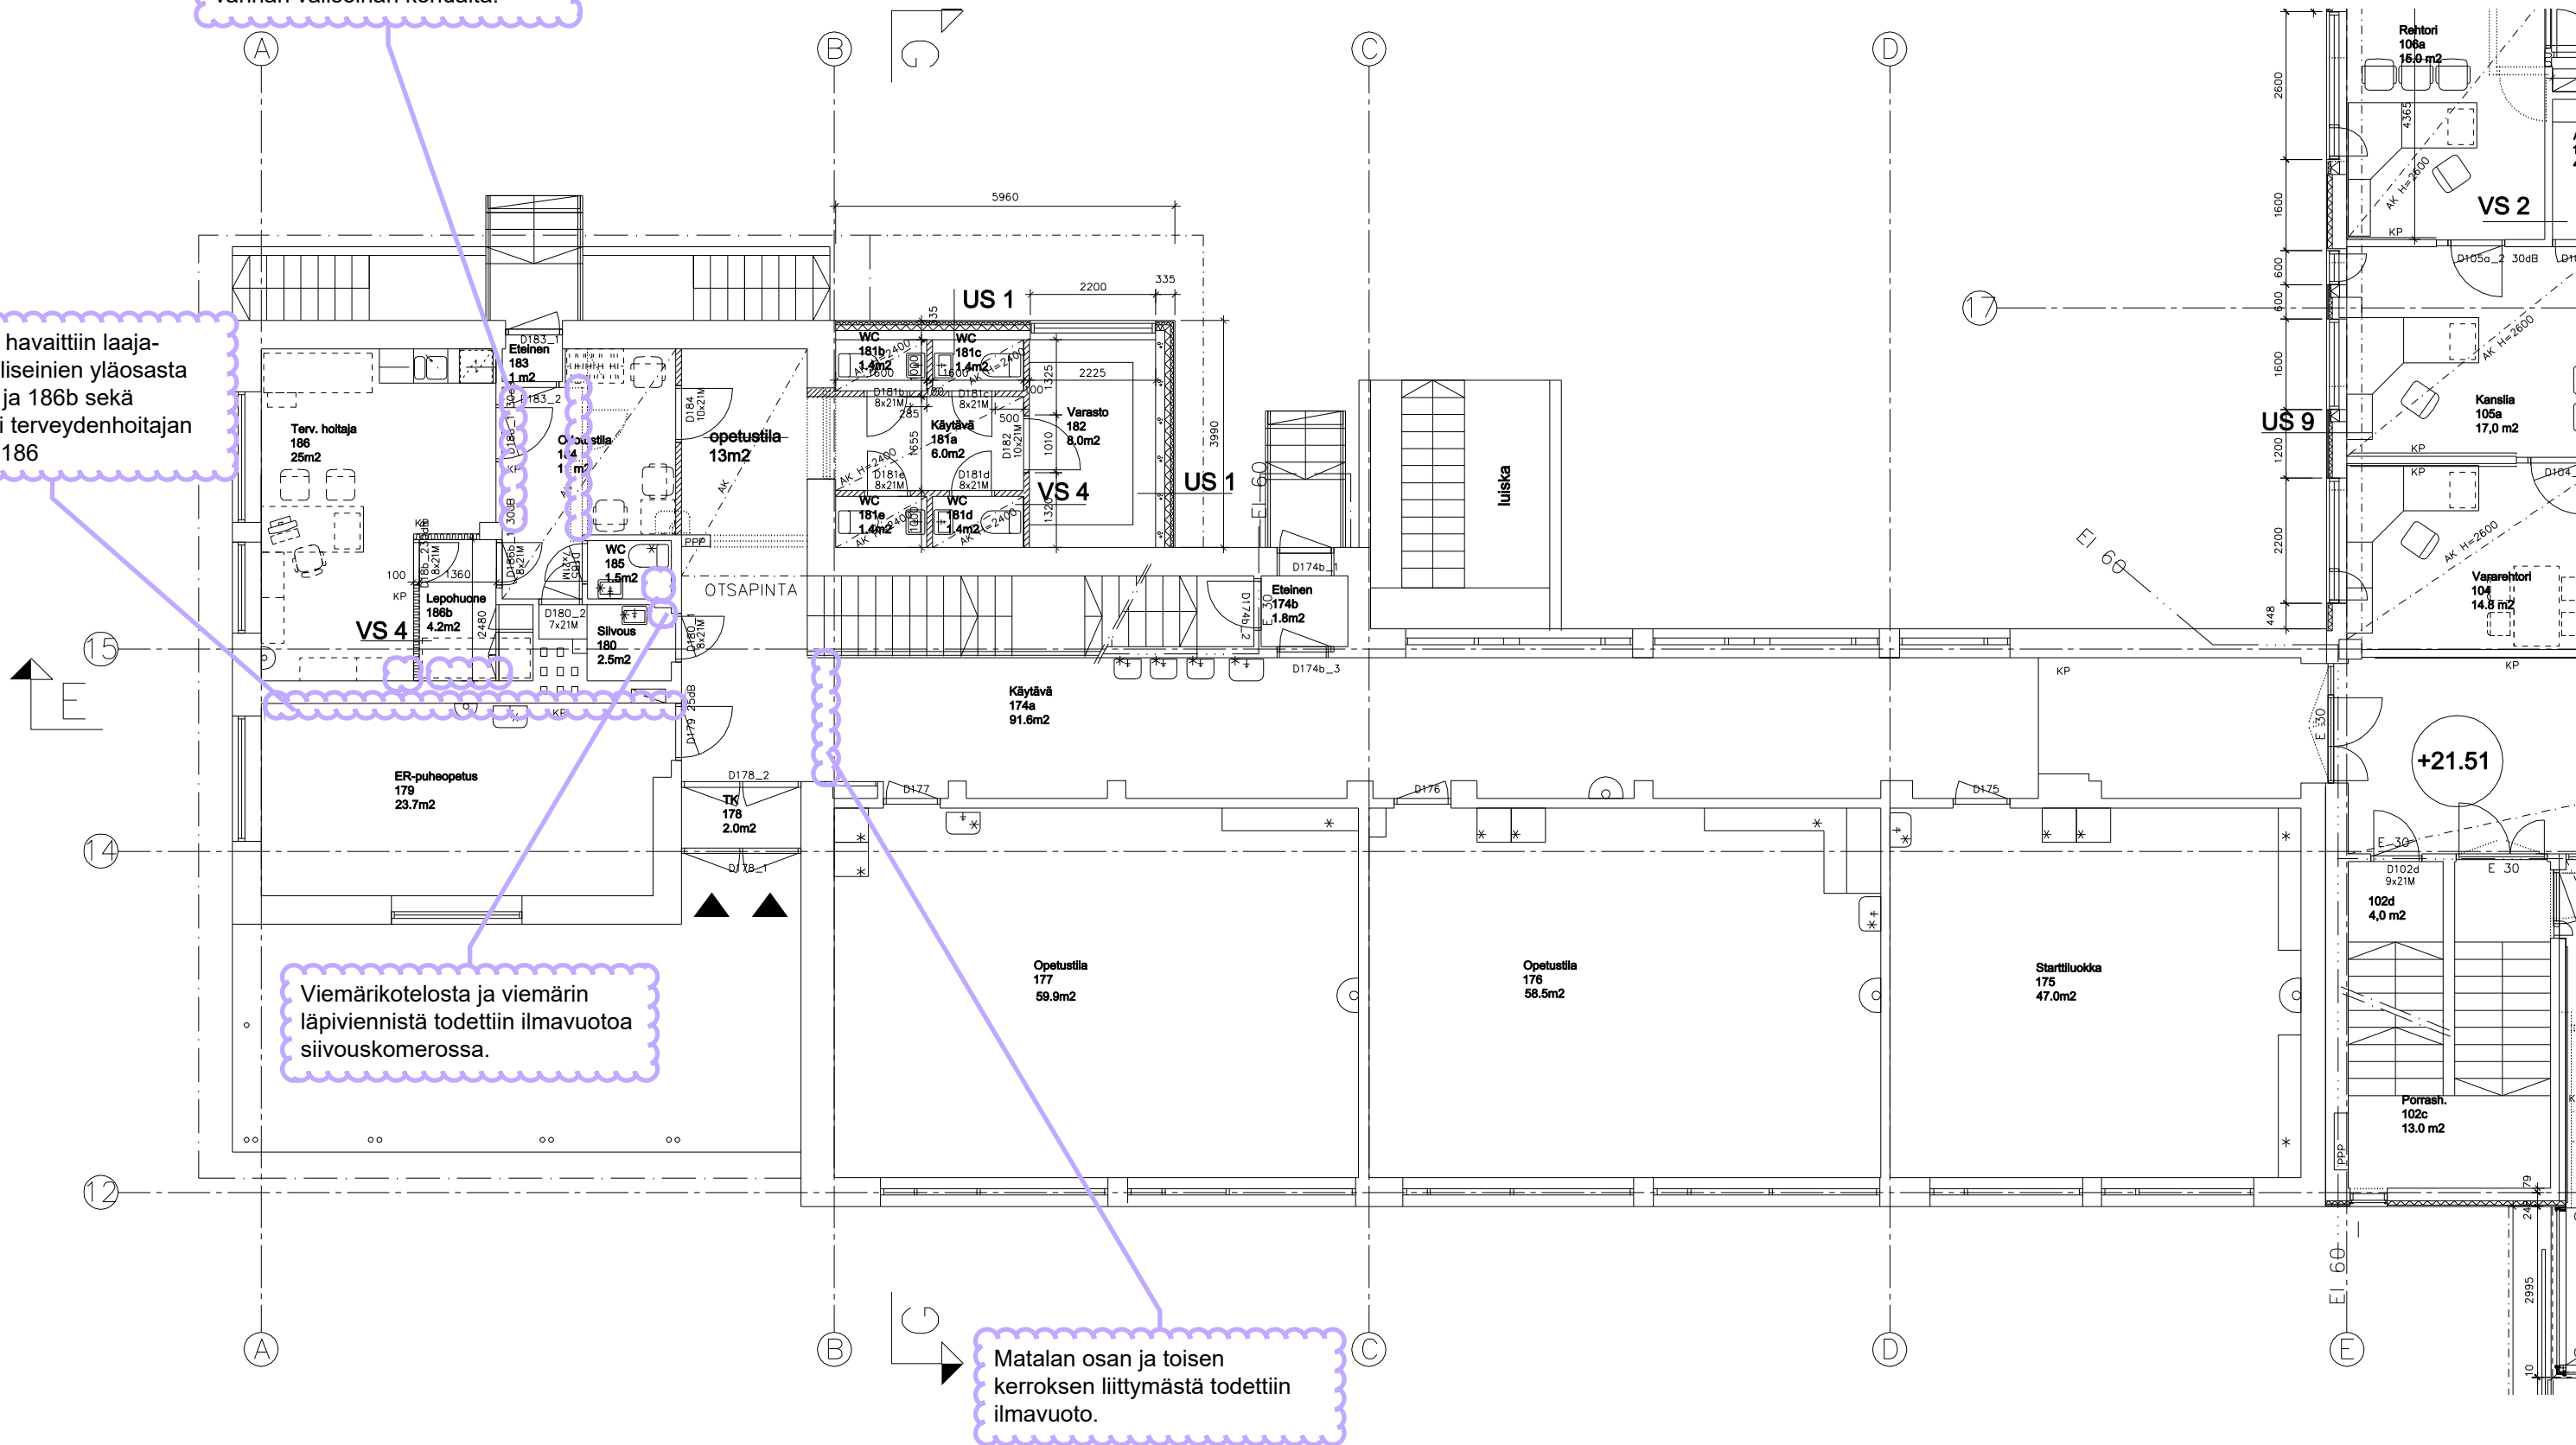
Viemärikotelosta ja viemärin läpiviennistä todettiin ilmavuotoa siivousskomerossa.

Matalan osan ja toisen kerroksen liittymästä todettiin ilmavuoto.

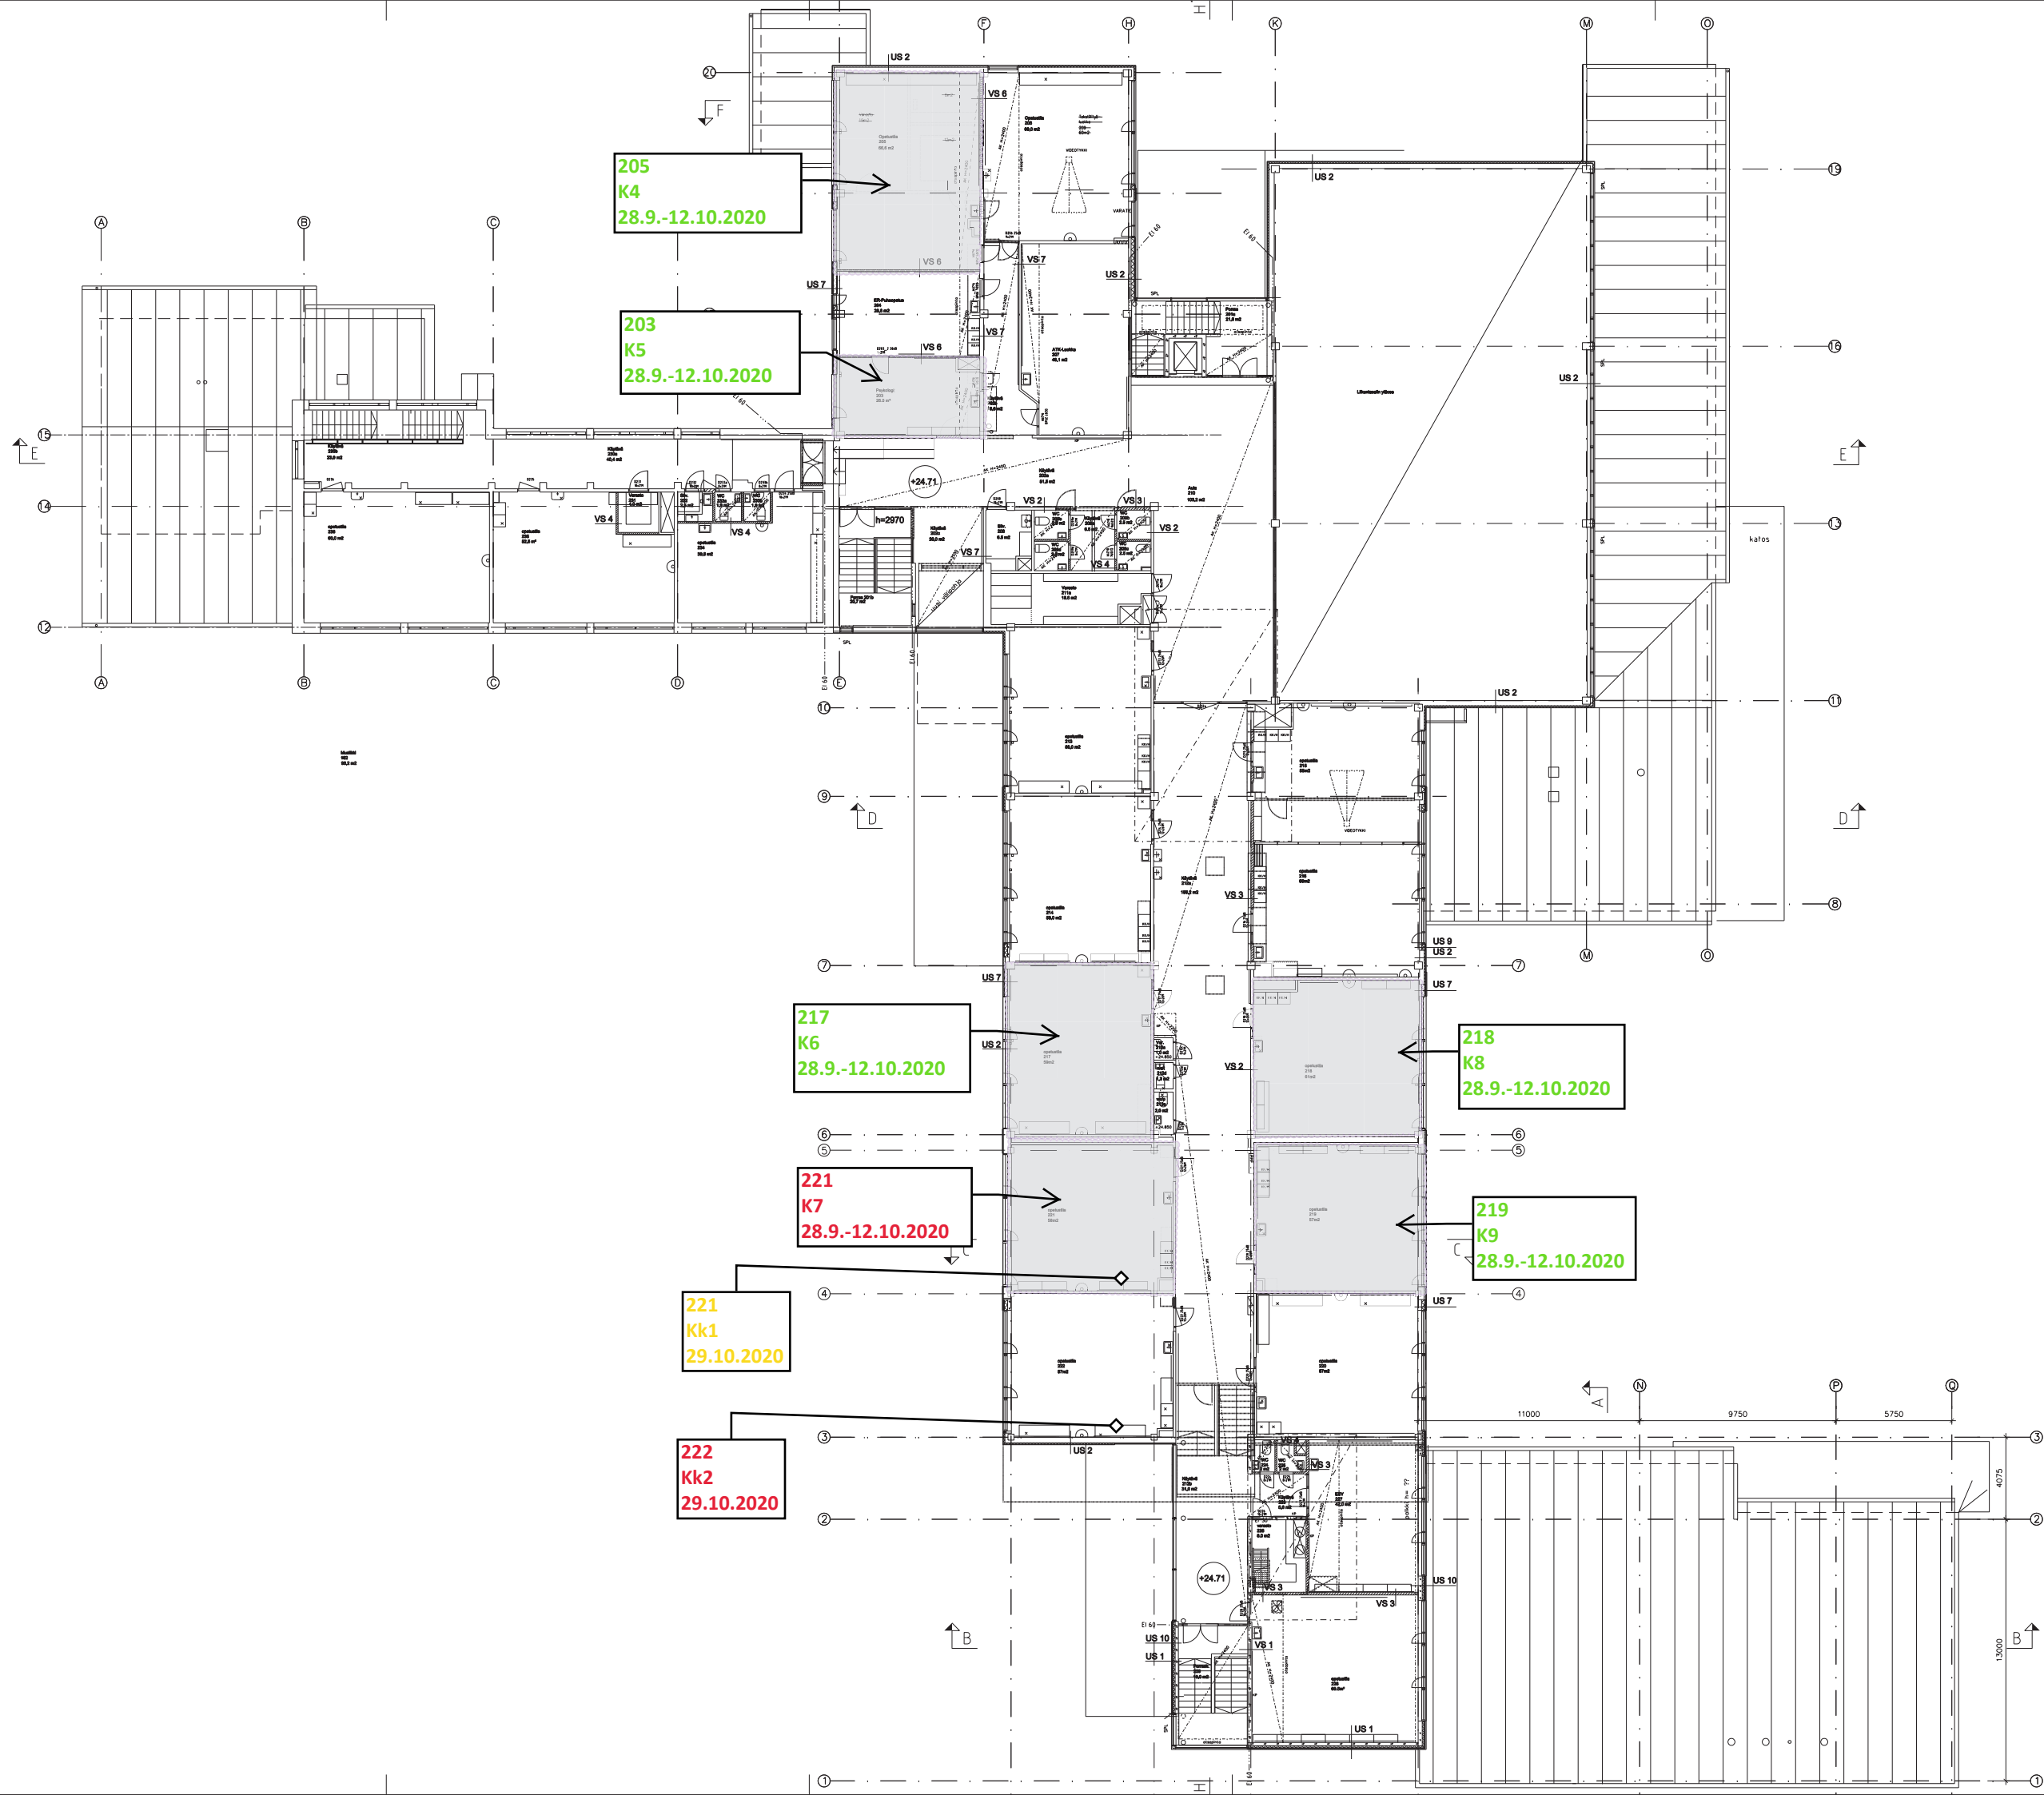
205
K4
28.9.-12.10.2020

203
K5
28.9.-12.10.2020
