Tutkimusraportti WO-00855978  
15.2.2021

# Sisäilman mikrobi- ja kuitunäytteenotto

Liedon Keskuskoulu  
Opintie 1  
21420 Lieto

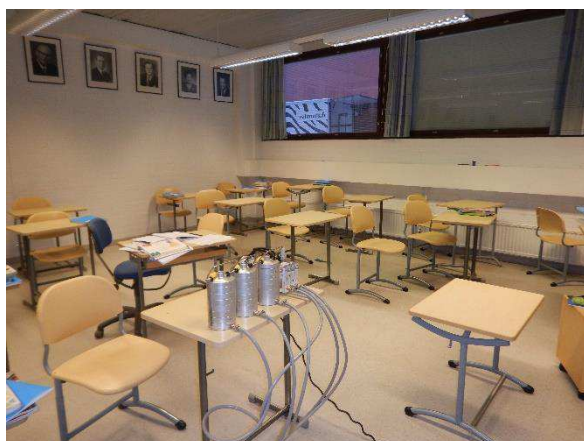
| Näyte | Näytteenottopaikka | Tulosten tarkastelu | Tulosten tulkinta |
|---|---|---|---|
| 1 | Luokka 8 | Sieni-itiö- ja bakteeripitoisuudet alle koulurakennusten vertailuarvojen. Lajisto tavanomainen. | Tavanomainen |

**Kuva 1.** Mikrobi-ilmanäytteet kerättiin Andersenin keräimellä kasvatusalustoille oleskeluvyöhykkeeltä (kuvassa Luokka 8).

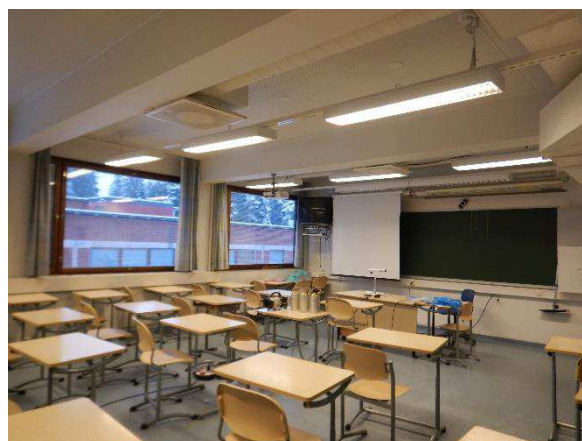
| Näyte | Näytteenottopaikka | Tulosten tarkastelu | Tulosten tulkinta |
|---|---|---|---|
| 2 | Luokka 15 | | Tavanomainen |

**Kuva 2.** Ilmanäytemittaus luokassa 15.

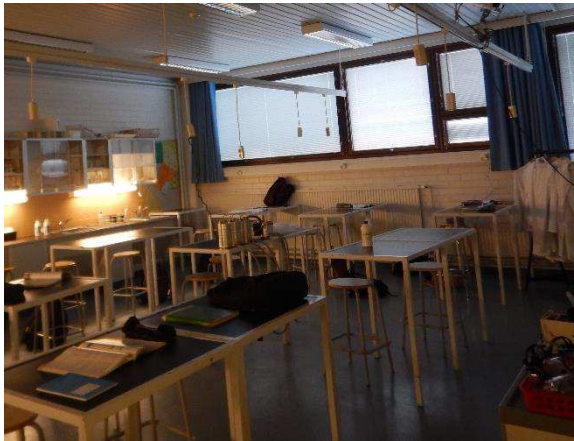
| Näyte | Näytteenottopaikka | Tulosten tarkastelu | Tulosten tulkinta |
|---|---|---|---|
| 3 | Luokka 4 | | Tavanomainen |

**Kuva 3.** Ilmanäyttemittaus luokassa 4.

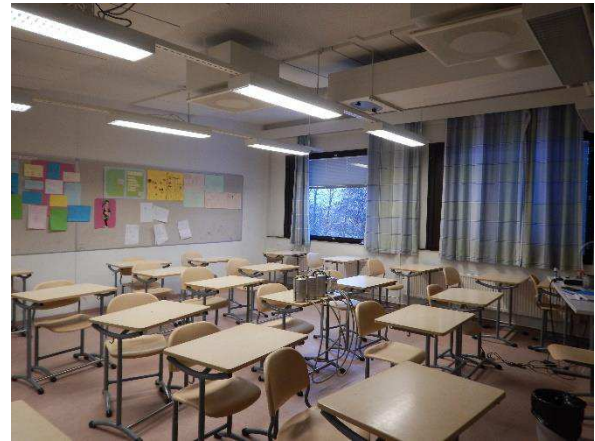
| Näyte | Näytteenottopaikka | Tulosten tarkastelu | Tulosten tulkinta |
|---|---|---|---|
| 4 | Luokka 30 | Sieni-itiö- ja bakteeripitoisuudet alle koulurakennusten vertailuarvojen. Satunnainen indikaattorimikrobi. | Tavanomainen |

**Kuva 4.** Ilmanäyttemittaus luokassa 30.

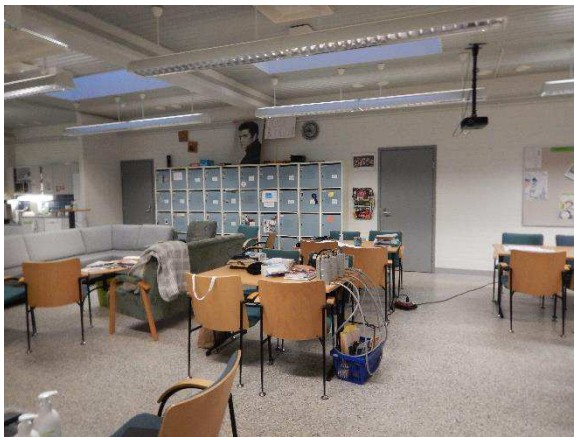
| Näyte | Näytteenottopaikka | Tulosten tarkastelu | Tulosten tulkinta |
|---|---|---|---|
| 5 | Opettajainhuone | | Tavanomainen |

**Kuva 5.** Ilmanäyttemittaus opettajien taukokuoneessa.

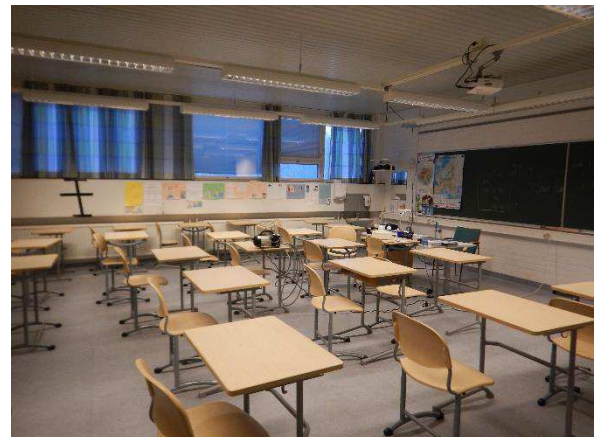
| Näyte | Näytteenottopaikka | Tulosten tarkastelu | Tulosten tulkinta |
|---|---|---|---|
| 6 | Luokka 13 | Sieni-itiöpitoisuus alle määritysrajan. Bakteeripitoisuus alle koulurakennusten vertailuarvon. Lajisto tavanomainen. | Tavanomainen |

**Kuva 6.** Ilmanäyttemittaus luokassa 13.

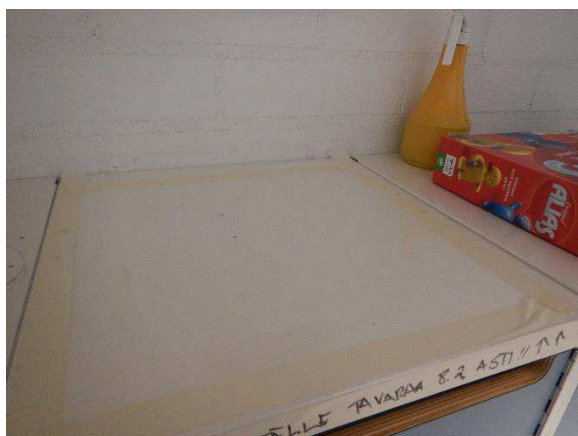
Asumisterveysasetuksen mukaan kahden viikon aikana pinnoille laskeutuneen pölyn teollisten mineraalivillakuitujen pitoisuudet 0,2 kuitua/cm<sup>2</sup> edellyttävät toimenpiteisiin ryhtymistä. Luokan 4 sekä opettajahuoneen taukotilan yhden kuitunäytteen kuitupitoisuus ylitti Asumisterveysasetuksen toimenpiderajan. Lisäksi opettajahuoneen taukotilan yhden kuitunäytteen kuitupitoisuus oli toimenpiderajalla (0,2 kuitua/cm<sup>2</sup>).

**Kuva 7.** Kuitunäytteet kerättiin puhdistetulle tasopin-  
nalle 14 vuorokauden ajan.

Asumisterveysasetuksen mukaan kahden viikon aikana pinnoille laskeutuneen pölyn teollisten mineraalivillakuitujen pitoisuudet  $0,2$  kuitua/cm<sup>2</sup> edellyttävät toimenpiteisiin ryhtymistä. Alkuperäisen osan luokan 28 Kielet kuitupitoisuus alitti toimenpiderajan. Laajennusosan Luokan 4 Fysiikka/kemia sekä opettajainhuoneen taukotilan yhden rinnakkaisen kuitunäytteen kuitupitoisuus ( $0,3$  kuitua/cm<sup>2</sup>) ylittivät Asumisterveysasetuksen toimenpiderajan  $0,2$  kuitua/cm<sup>2</sup>. Lisäksi opettajahuoneen taukotilan yhden kuitunäytteen kuitupitoisuus oli toimenpiderajalla ( $0,2$  kuitua/cm<sup>2</sup>). Tilojen kuitupitoisuus on kohonnut.

Syksyllä 2020 tehdyn sisäilma- ja kosteusteknisen kuntotutkimuksen aikana laajennusosan tiloissa havaittiin paikoin mineraalivillalähteitä mm. peltipaneelikattojen päällä; sekä puutteita putkien/hormien yläpohjan läpivienneissä. Lisäksi laajennusosalla iv-koneen TK03 palvelualueella on iv-konehuoneessa tuloilmakanavassa suojaamatonta mineraalivillaa, mistä voi irrota kuituja tuloilmaan.

Tilojen teollisten mineraalikuitujen lähteet tulee kartoittaa kokonaisuudessaan rakenteiden ja ilmanvaihtojärjestelmien osalta. Erityisesti tulee huomioida viitteenä olevan raportin (Sisäilma- ja kosteusteknisen kuntotutkimus, Kiwa Inspecta, 26.10.2020) kappaleessa 7.3. mainitut havainnot. Havaitut kuitulähteet tulee joko poistaa tai mahdollisuuksien mukaan kapseloida, jonka jälkeen tilat ja ilmanvaihtokanavat tulee puhdistaa tehostetusti. Siivous tulee ulottaa myös niille pinnoille, jotka eivät kuulu normaalin siivouksen piiriin niiden sijainnista tai korkeusasemasta johtuen.

Sisäilmaan kulkeutuvat, mineraalivillaeristeistä irtoavat kuidut ovat yleensä niin kookkaita ja painavia, että ne laskeutuvat tasopinnoille melko nopeasti. Laskeutuneet kuidut voivat kuitenkin ilmavirtausten tai mekaanisen kosketuksen vaikutuksesta nousta jälleen sisäilmaan. Sen vuoksi kuitujen poistaminen tasopinnoilta ja sisäilmasta vaatii tehostettua siivousta pidempään, kun kuitulähteet on poistettu. Yhdellä isolla kertasiivouksella ei välttämättä saada kaikkia kuituja poistettua.
